参考4. 地元アンケート実施結果（第5章関係）

（1）高島駅周辺地区

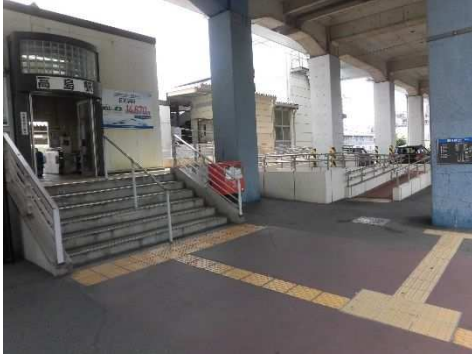
写真ア

項目		良い点	課題点
北口	スロープ・階段	<ul style="list-style-type: none"> ・階段の幅員が広く、手すりが設置されている。階段下の空間も広く段差もない。 ・階段そばにスロープが設置されており、幅員は広く、勾配は緩やかで、手すりが設置されている。【写真ア】 	<ul style="list-style-type: none"> ・階段の段差が少し高い。 ・スロープの幅員が狭く対向できない。【写真イ】 ・スロープを無理矢理作った感じで手狭感がある。
南口	階段	<ul style="list-style-type: none"> ・十分な広さがある。【写真ウ】 	<ul style="list-style-type: none"> ・スロープがなく、車椅子利用者等は駅への出入りができない。 ・階段部分に屋根がなく、雨の日は券売機の前で傘をさす人、たたむ人で混雑する。 ・混雑時、階段に人が溜まり危険。【写真ウ】
北・南口 共通	券売機	<ul style="list-style-type: none"> ・高さが適当で、利用しやすい。 ・券売機や料金表示などコンパクトで良い。【写真エ】 	<ul style="list-style-type: none"> ・券売機付近が狭く、乗降客で混雑することがある。
	改札口	<ul style="list-style-type: none"> ・フラットで利用しやすい。 ・十分な通路幅が確保されている。【写真オ】 	
構内	トイレ	<ul style="list-style-type: none"> ・バリアフリートイレは、中が広く利用しやすい。 	<ul style="list-style-type: none"> ・男女トイレともに入口が狭く、中も狭い。【写真カ】
	陸橋 (エレベーター・ 階段・通路)	<ul style="list-style-type: none"> ・エレベーターが設置されている。 ・エレベーターは通過型で便利。 	<ul style="list-style-type: none"> ・夜間など全体的に暗い。

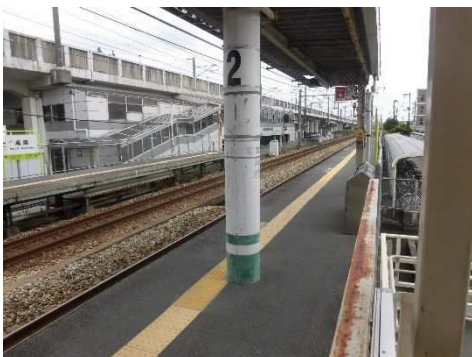
写真キ

ホーム		<ul style="list-style-type: none"> ・転落防止柵がないので、急行や貨物列車が通過するときは怖い。【写真キ】
その他	案内	<ul style="list-style-type: none"> ・わかりやすく便利。 	<ul style="list-style-type: none"> ・北口の柱に駅全体の案内板があるが、小さくて見にくい。【写真ク】
	その他(人的対応 (心のバリアフリー)など)	<ul style="list-style-type: none"> ・親切な対応でよい。 	<ul style="list-style-type: none"> ・南口は無人的のため、困りごと等があるときには北口まで行く必要がある。 ・窓口に常時駅員がいない。 ・駅全体を通して、もう少し幅が広ければよい。

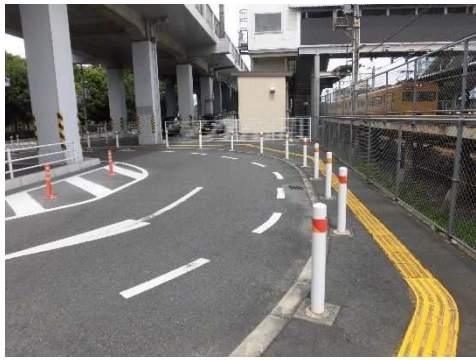
項目	良い点	課題点
歩道		・舗装が老朽化しており、つまずきやすい。 また、車椅子を押すのも大変。
身体障害者用乗降場		・狭い。 ・身体障害者用乗降場であることを示す案内板がない（路面標示しかない）。 ・駅入口から遠い。 ・ロータリーと駅入口の間にある駐車場に身体障害者用乗降場を設置すると良い。 【写真ア】
案内	・現状の案内で良い。	
その他（人的対応（心のバリアフリー）など）		・全体的に狭く、1台駐車していると後続車が詰まってしまう。【写真イ】 ・ロータリー中央に、無駄なスペースがある。 【写真ウ】

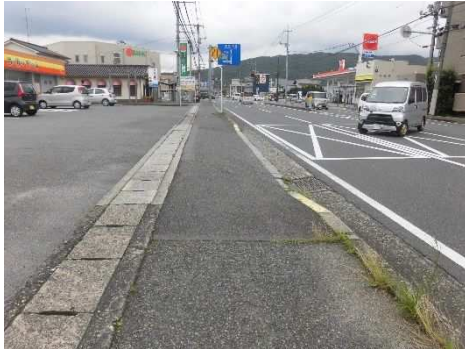
<p>写真イ</p>

項目	良い点	課題点
歩道等	① 広くて歩きやすい。【写真ア】	② 全体的に歩道幅が狭い。また、住宅や店舗等の入口付近で、横断的に傾斜になっている箇所が多い。【写真イ】 ③ 歩道に凹凸がある。 ④ 歩道の側溝の蓋に段差がある。 ⑤ バス停部分の歩道が狭い。バス停の看板がある箇所は一層狭くなっている。【写真ウ】 ⑥ 建物で見通しが悪い。【写真エ】 ⑦ 歩道が設置されていない。【写真オ】 ⑧ バス路線であり、付近に学校があって通学の子供も多いのに、道路幅が狭く歩道もないので危険。【写真カ】 ⑨ 路側帯にグリーンベルトを設置すると良い。【写真キ】 ⑩ 用水路に転落防止柵がなく、危険。 ⑪ 水路上にある倉庫が死角になり、通行車両を確認しづらい。【写真ク】
交差点 (横断歩道、 信号機など)		⑫ 歩行者専用の信号機がほとんどない（南北方向）。

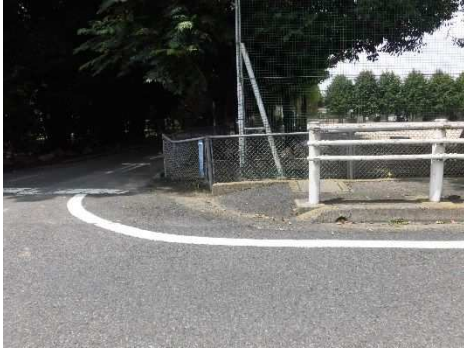
<p>写真イ</p>

項目	良い点	課題点
歩道等	<ul style="list-style-type: none"> ① 幅員が広く平らな部分が多いので歩きやすい。【写真ア】 ② 植樹が美しい。 	<ul style="list-style-type: none"> ③ 歩車道境界等に段差のある箇所や勾配のきつい箇所がある。【写真イ】 ④ 全体的に歩道が狭い。【写真ウ】 ⑤ 路面が荒れている。【写真ウ】 ⑥ 歩道がカーブしていて見通しが悪く、対向者とぶつかりそうになる。【写真エ】 ⑦ バス停や電柱等で、部分的に幅員が狭い箇所がある。【写真オ】 ⑧ 横断する埋設管上部の舗装が盛り上がっている箇所がある。【写真カ】 ⑨ 防犯灯が少なく、夜は暗い。 ⑩ 信号柱があり、歩道が狭くなっている。 ⑪ 側溝蓋にがたつきがあり危険。 ⑫ 信号待ちするスペースが狭い。【写真キ】
交差点 (横断歩道、 信号機など)		<ul style="list-style-type: none"> ⑬ 横断歩道上の路面が荒れている。【写真ク】 <p>(全体)</p> <ul style="list-style-type: none"> ・ 横断歩道が消えかけている箇所が多い。
案内		<ul style="list-style-type: none"> ⑭ 案内板が周辺に1箇所しかなく、地域の地図もわかりにくい。 <p>(全体)</p> <ul style="list-style-type: none"> ・ 駅や学校、公民館、コミュニティハウス等への案内板があると良い。

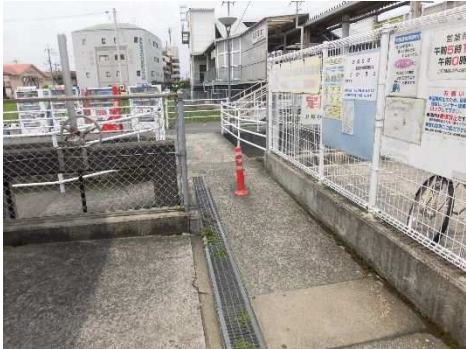
<p>写真ア</p>

項目	良い点	課題点
歩道等	<p>①道路側溝や用水路には、蓋や転落防止柵が概ね設置されており、安全性が確保されている。</p> <p>②十分な幅員があり（竜操中学校正門より西側）、凹凸もほぼない。</p>	<p>③通路出入口部の幅員が狭い上に、中央にポールが設置されているため、車椅子使用者は通行できない。また、西側の出入口部から駅南口の階段までの幅員も狭い。【写真ア】</p> <p>④歩行者が地下道を通行する際には階段しかない。【写真イ】</p> <p>⑤地下道階段の滑り止めが一部欠損している。</p> <p>⑥歩道が設置されていない。【写真ウ】</p> <p>⑦歩道幅員が狭い。また、歩車道境界部の段差や店舗出入口等の傾斜により通行しにくい。舗装や側溝蓋が老朽化している。【写真エ】</p> <p>⑧溝に蓋がなく危険。【写真オ】</p> <p>⑨電柱が通行の支障となっている。【写真カ】</p> <p>⑩暗い。</p> <p>⑪道路が側溝や用水路に向かい急激に傾斜している箇所がある。【写真力】</p> <p>⑫側溝や水路に蓋や転落防止柵が設置されていない箇所がある。【写真力】</p> <p>⑬外側線が消えかけている箇所がある。</p> <p>⑭路面が荒れている。</p> <p>⑮道路幅員が狭い箇所があり危険。</p> <p>⑯竜操中学校正門より東側は、急に道路幅員が狭くなっている。【写真キ】</p> <p>⑰道路幅員が狭いため、側溝の整備や蓋掛けをすると良い。</p> <p>⑱歩行者がどこを通行すればよいかわからない（当該箇所の前後には、道路を交差する形で歩行空間が整備されている）。</p> <p>⑲当該区間の北側と同様に、用水路の蓋掛けをすると良い。【写真ク】</p>
交差点 (横断歩道、 信号機など)		<p>⑳西から県道に進入する車が、横断歩道上で停まり、南から北進する車両を確認するため、歩行者の通行の支障となっている。押しボタンではなく、自動感知式の信号機に変えると良い。</p> <p>㉑変則交差点で、信号機がなく一部横断歩道もないので危険。</p>
案内		<p>(全体)</p> <p>・郵便局など案内板があると良い。</p>

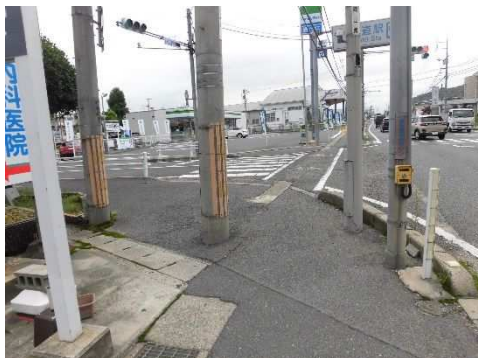
写真ア

項目	良い点	課題点
歩道等	(全体) ・歩道が設置されている。	①歩道の中央付近に電柱があり、車椅子使用者等の通行の支障となっている。【写真ア】 ②バス停部分の歩道幅員が狭い。【写真イ】 (全体) ・全体的に歩道幅員が狭い。 ・交差点や店舗等の出入口で歩道が斜路になっており、通行しにくい。【写真ウ】 ・凹凸があり、シニアカーで通行しにくい。 ・歩車道境界に段差のある箇所があり、転倒の危険がある。 ・視覚障害者誘導用ブロックが設置されていない。
交差点 (横断歩道、 信号機など)		(全体) ・交差点が少し狭い。 ・安全対策として、ラインをしっかり引いてほしい。また、赤色にカラー舗装し、目立つようにすると良い。
その他(人的対応(心のバリアフリー)など)		(全体) ・狭い歩道を自転車が走行することがあり危険。

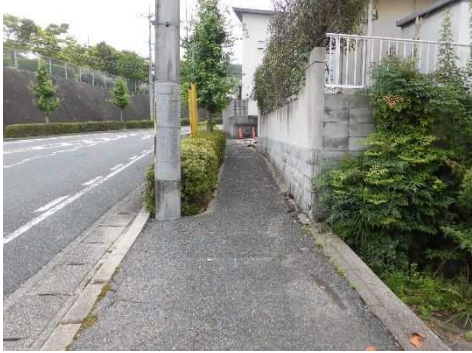
<p>写真ア</p>

項目	良い点	課題点
歩道等	<p>(全体)</p> <ul style="list-style-type: none"> 歩道が設置されている。また、植栽により車と離れて通行できるので安全。 桜がとてもきれい。 	<p>①歩道が狭い。【写真ア】</p> <p>②歩車道境界の勾配がきつく危険。【写真イ】</p> <p>(全体)</p> <ul style="list-style-type: none"> 全体的に幅員が狭い。 植樹等で歩道が狭くなっている。また、車道にも張り出しており、通行の支障となっている。 植樹の根で歩道の凹凸が激しい。【写真ウ】 落ち葉が排水路をふさぎ、雨水が車道に溢れている。 交差点や店舗等の出入口で歩道が斜路になっており、通行しにくい。【写真エ】 視覚障害者誘導用ブロックが設置されていない。
交差点 (横断歩道、 信号機など)		<p>③横断歩道南の道路の見通しが悪い上に、通行車両の速度が出ており止まらないので危険。【写真オ】</p> <p>(全体)</p> <ul style="list-style-type: none"> 音声案内式の信号機がない。
その他(人的対応 (心のバリアフリー) など)		<p>④上道郵便局に駐車する車両が歩道にはみ出していることがあり、通行の支障となっている。【写真力】</p> <p>(全体)</p> <ul style="list-style-type: none"> 歩道を自転車が走行することがあり危険。自転車走行ルールの周知・啓発が必要。 植樹を撤去し、歩行者と自転車を分けると良い。
