# レジオネラ症予防対策としての 過炭酸ソーダを用いた 入浴施設の洗浄方法の研究

船橋市保健所 衛生指導課

(大同生命厚生事業団助成金事業)

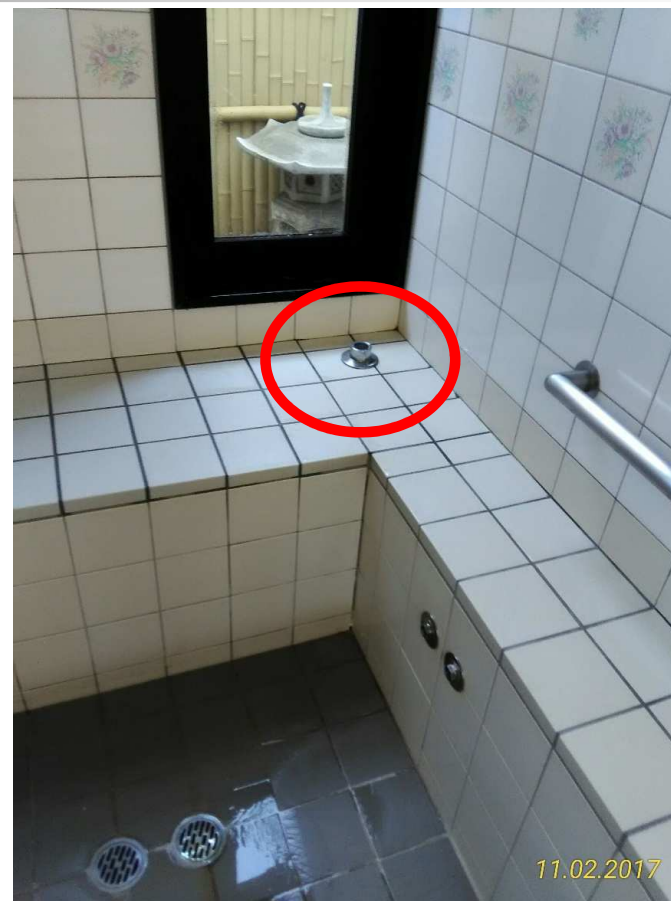
## ジェット空気取り入れ口

湯が入り込んでしまう構造  
だが、蓋が固定され、内部  
の清掃ができない。

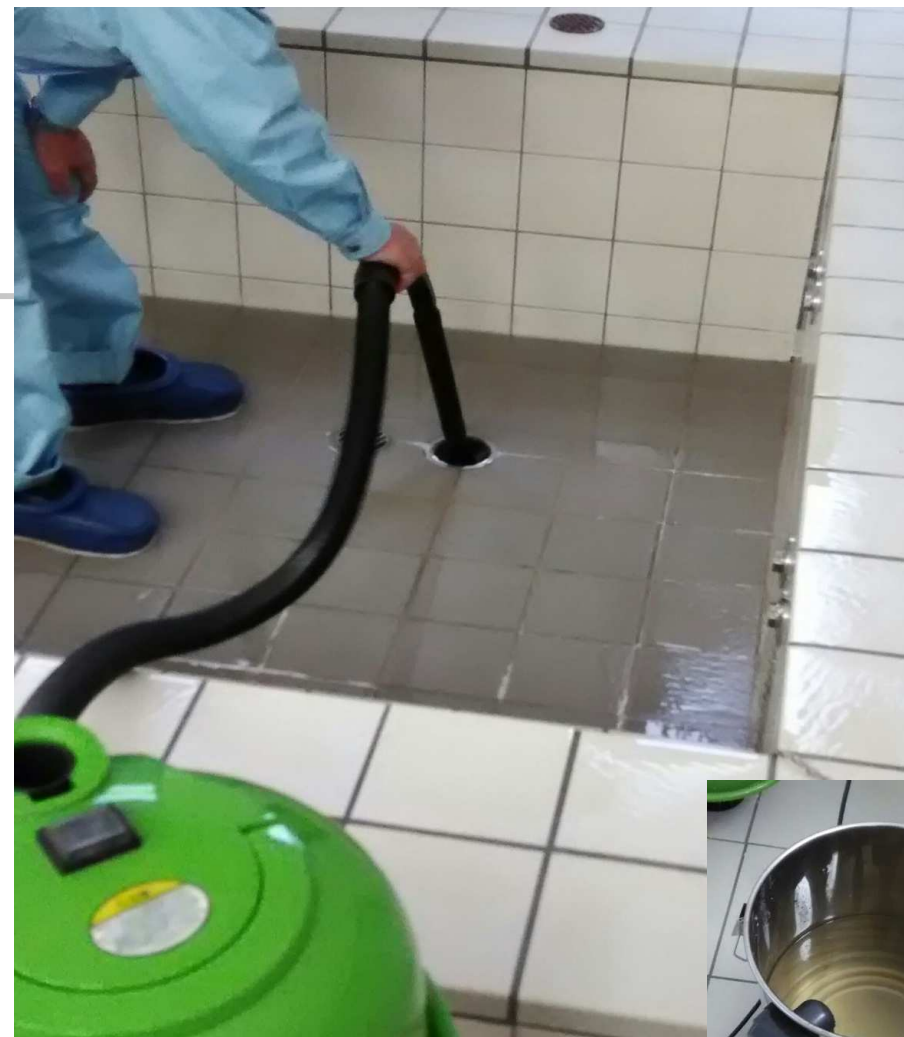
## 水位計

ブラッシング清掃できず、洗浄、消毒も十分に薬品が行きわたらない欠陥構造と言える。

水位計配管から水を抜く作業

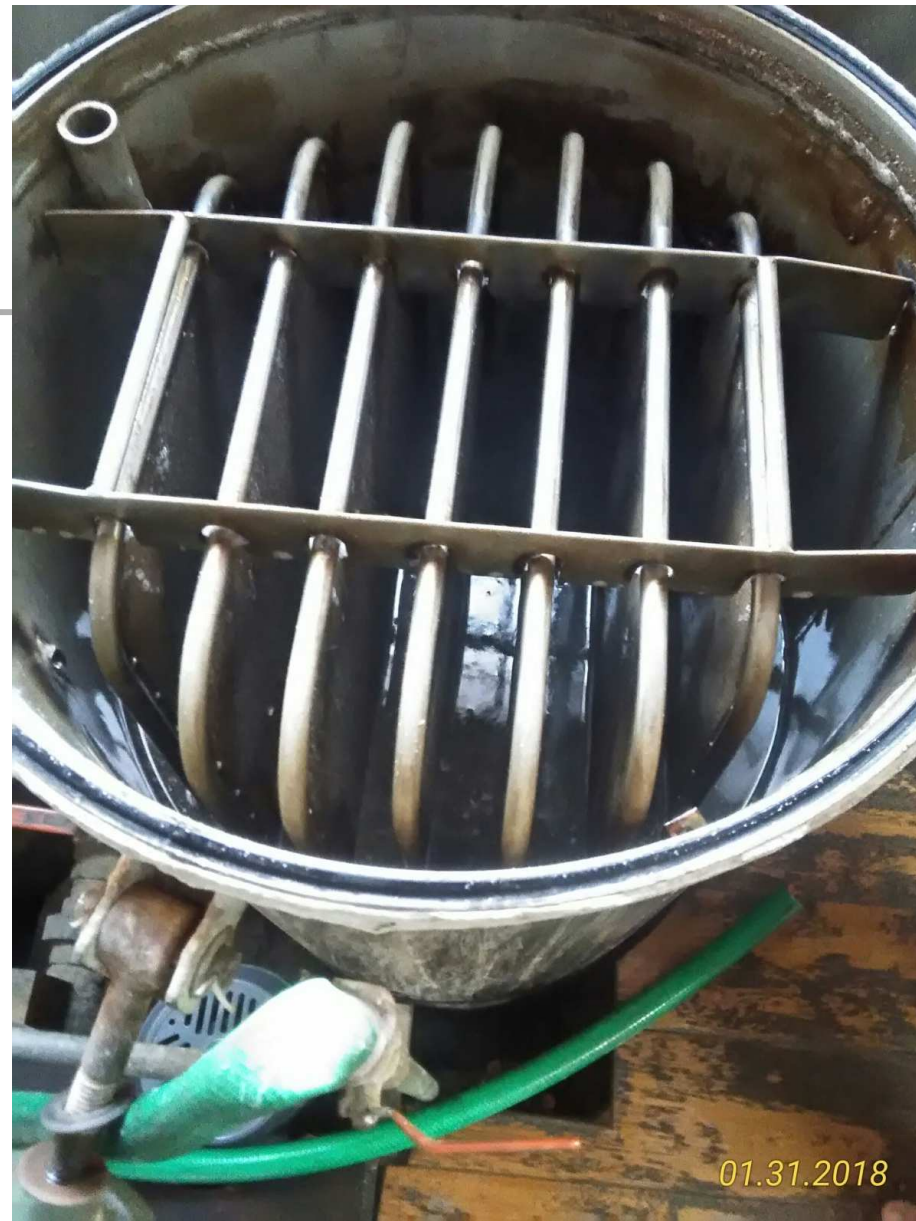
## 洗浄処理後の ろ過器内部

内部はいつもよりきれい  
になっている、また、浴槽  
のタイルもいつもよりきれ  
いになっている、とのこと  
であった。

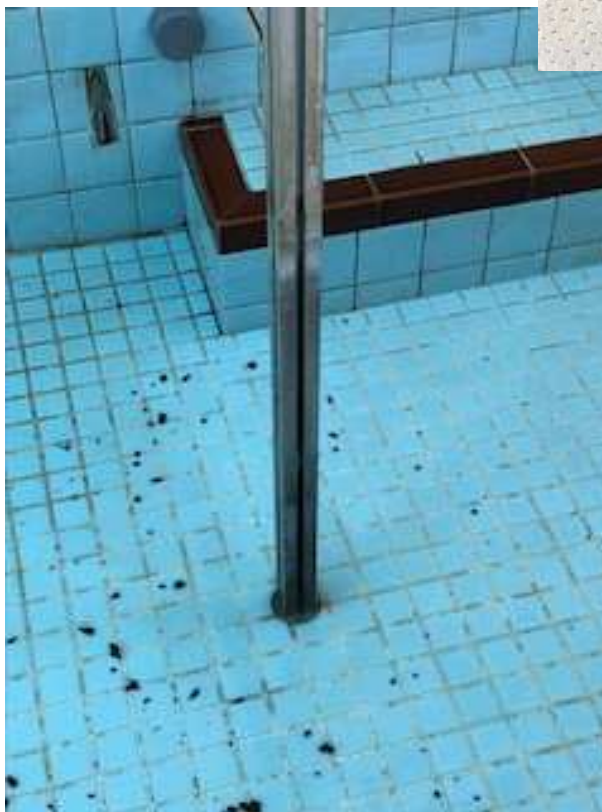
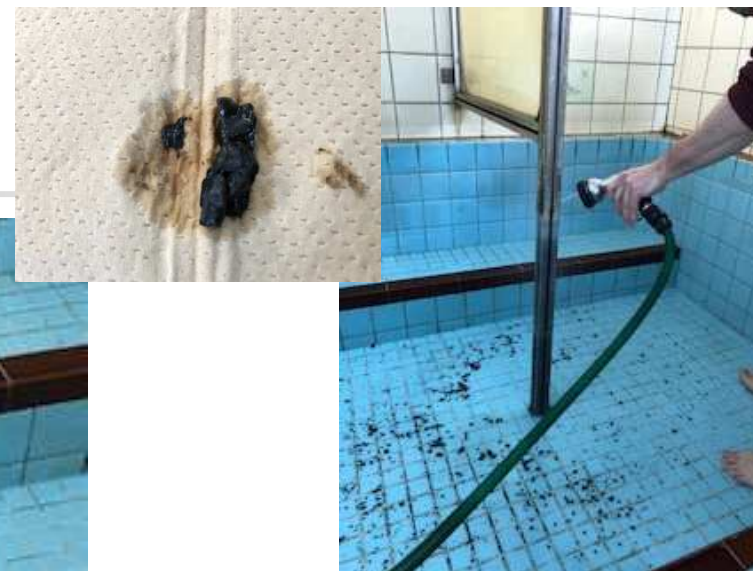
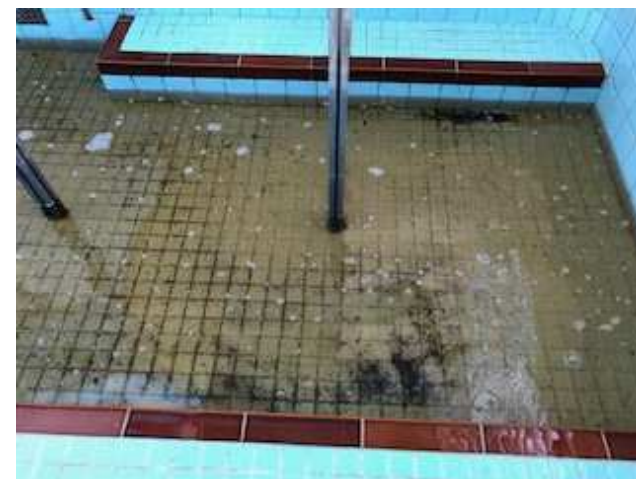
# 汚染の推定箇所

柱の断面図

汚れが溜まりやすい構造  
清掃しにくい構造

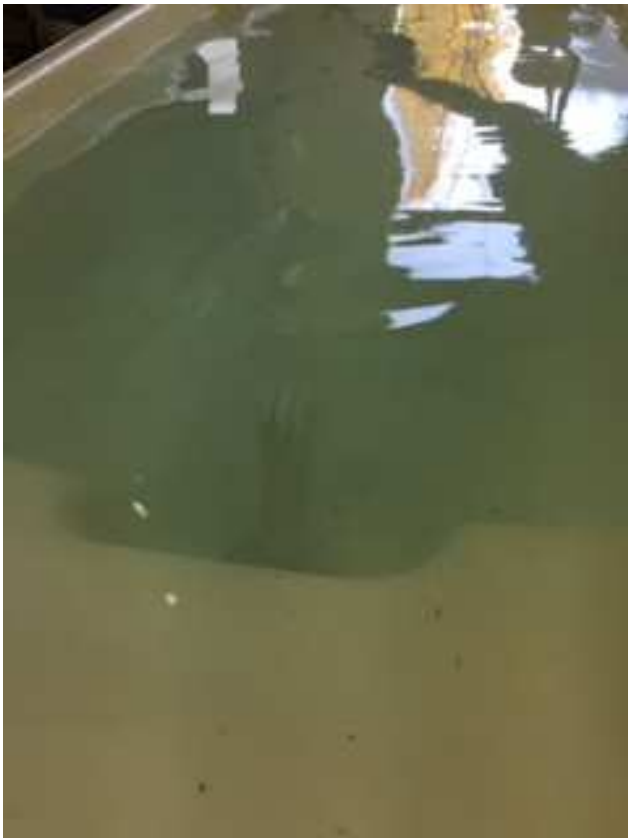
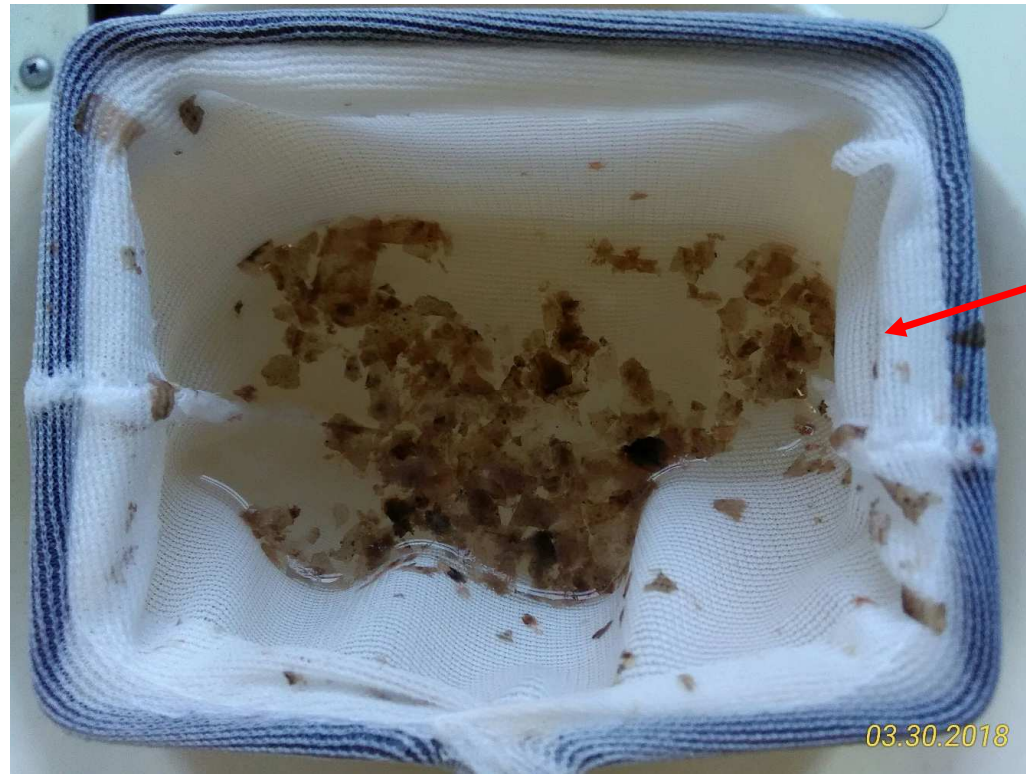
# 洗浄が進んでくると...

ジェット配管の中から...

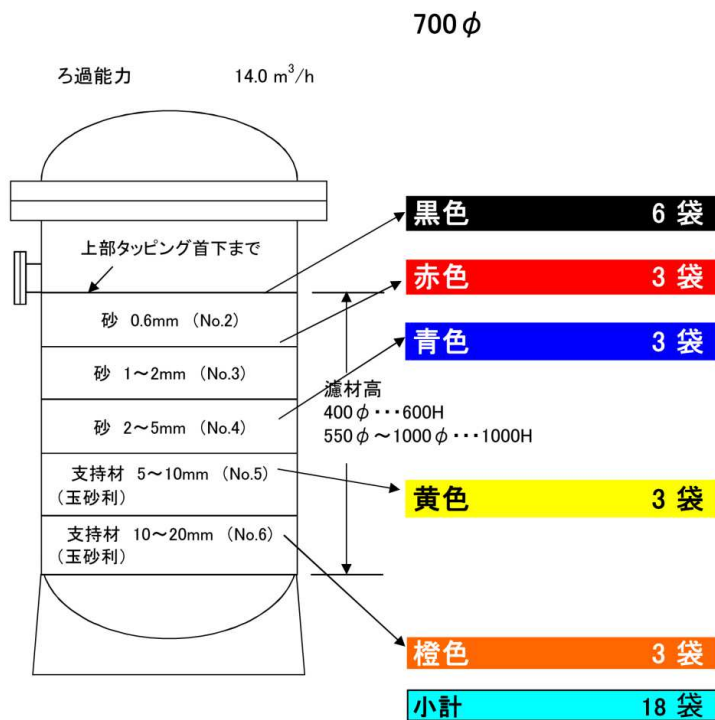
Problem 1

ろ過器の逆洗浄は浴槽水を使うため、浴槽水中の汚れ(毛髪等)が支持層部に堆積。

→ 積層ろ過器の致命的欠点

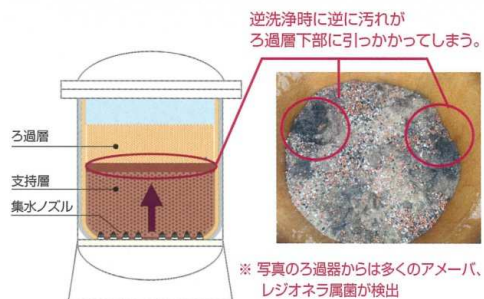
Problem 2

ろ過器の逆洗浄時、ろ過層は流動化するが、支持層は全く動かないため、支持層部の洗浄効果は期待できない。

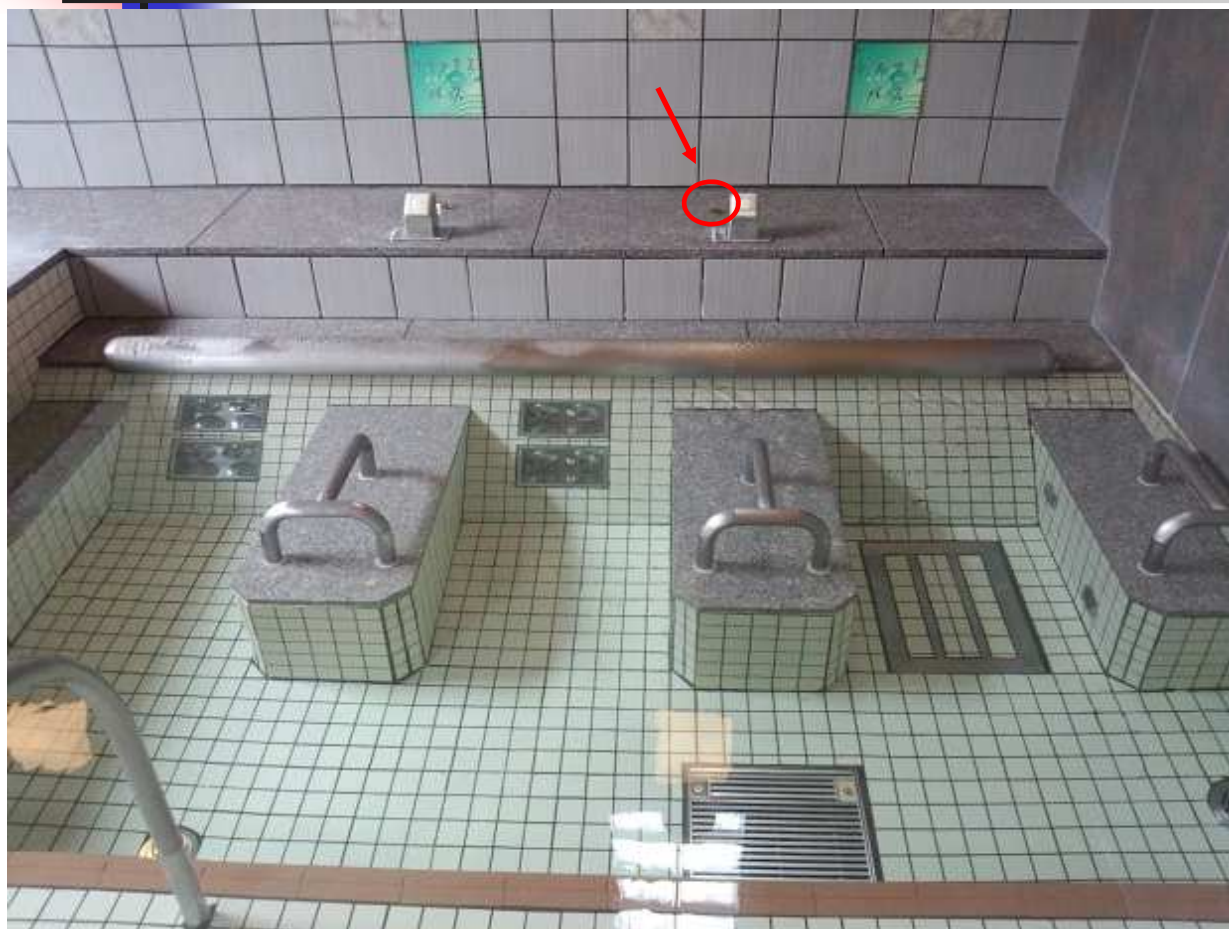
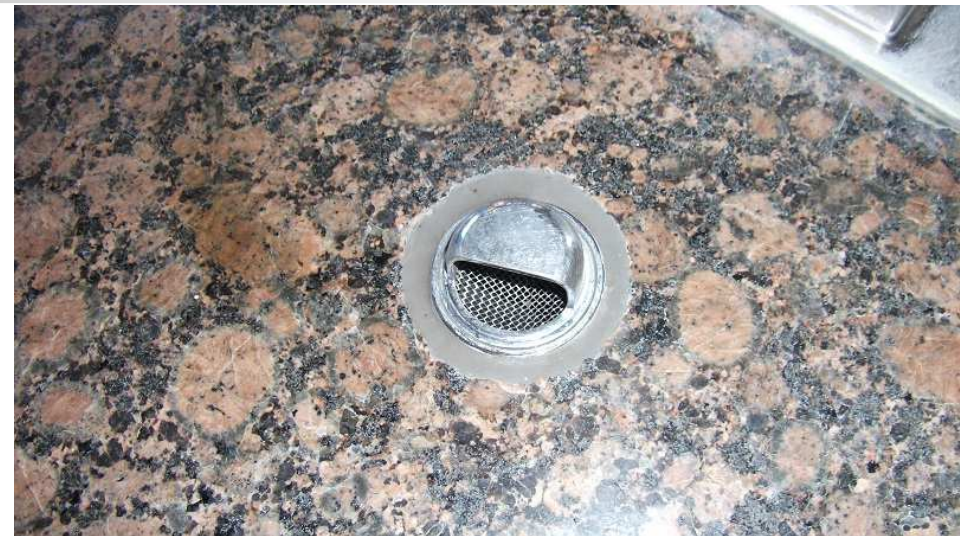
# ジェット空気取り入れ口

固定されていて、内部の清掃が  
できない構造

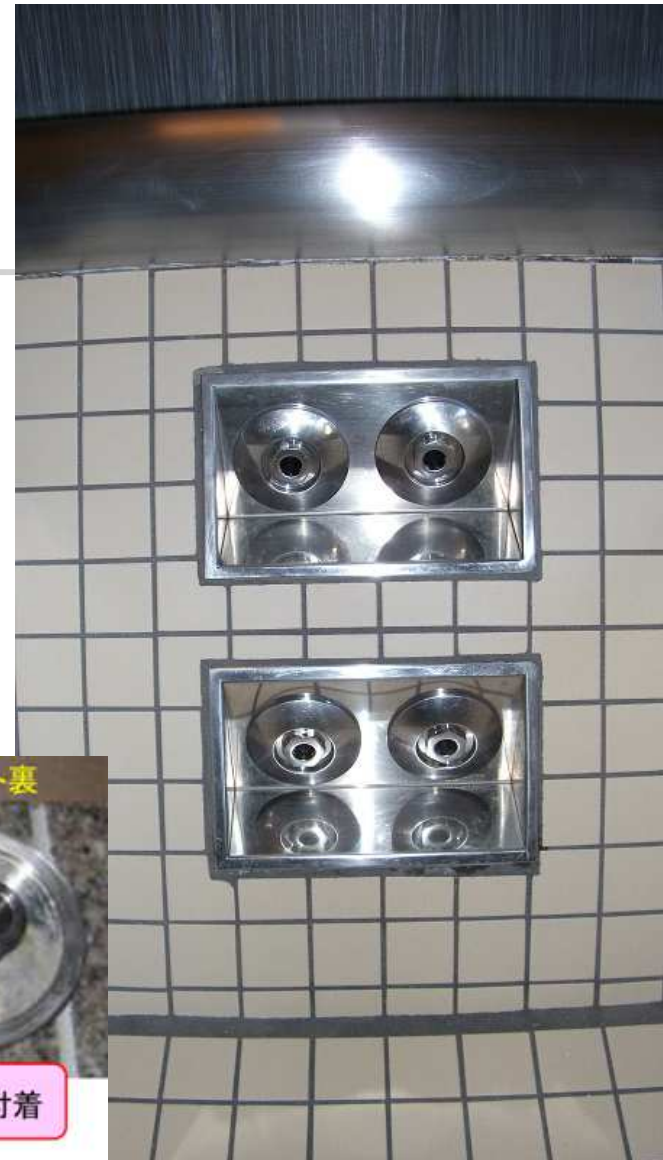
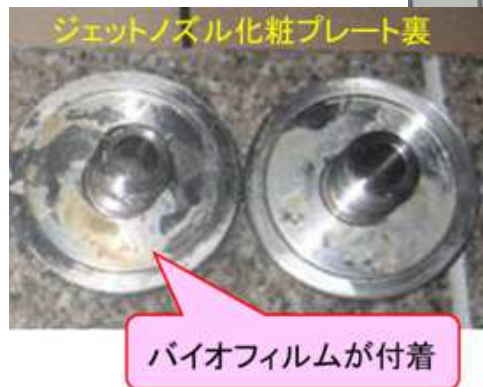
## ジェットノズル化粧板

- 化粧板裏の構造を知らず、化粧板が外せることも、掃除をする必要があることも知らなかった。

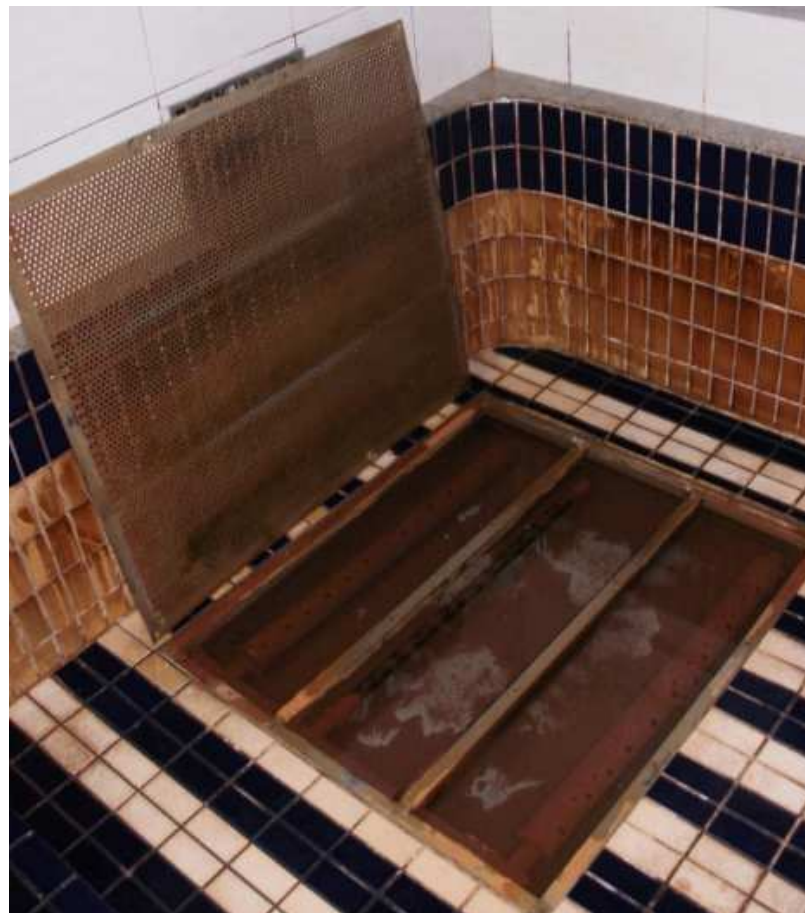
# 気泡発生装置

バイブラの蓋を  
開けたときの様子

開けて中を確認できる構造なのでまだ  
良いほうだが、設備業者から清掃の  
必要はないと言われていたため清掃  
を行ったことがなかった。

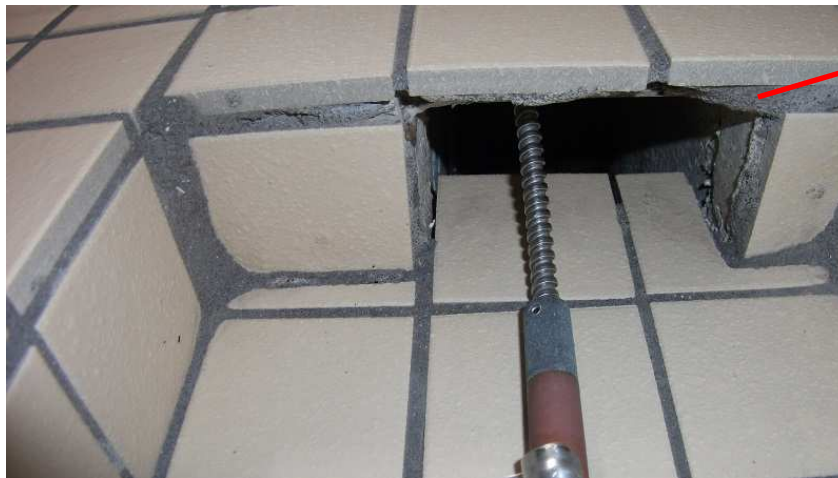
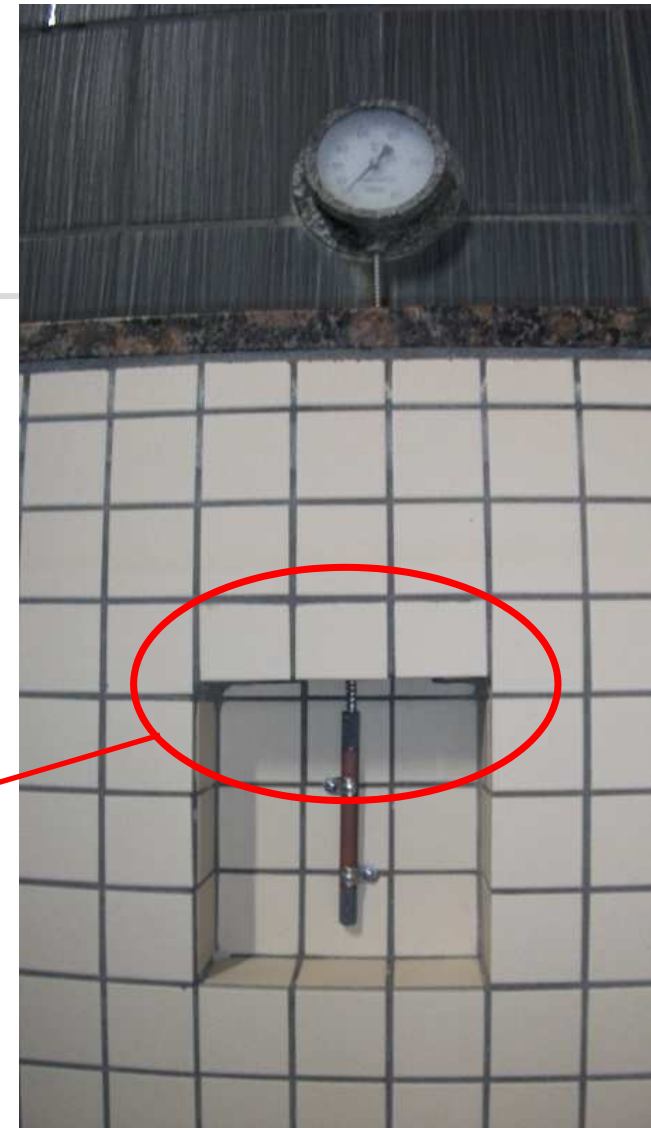
# 温度計

コンクリートの打ちっぱなしのうえ、  
清掃・洗浄がしにくい構造

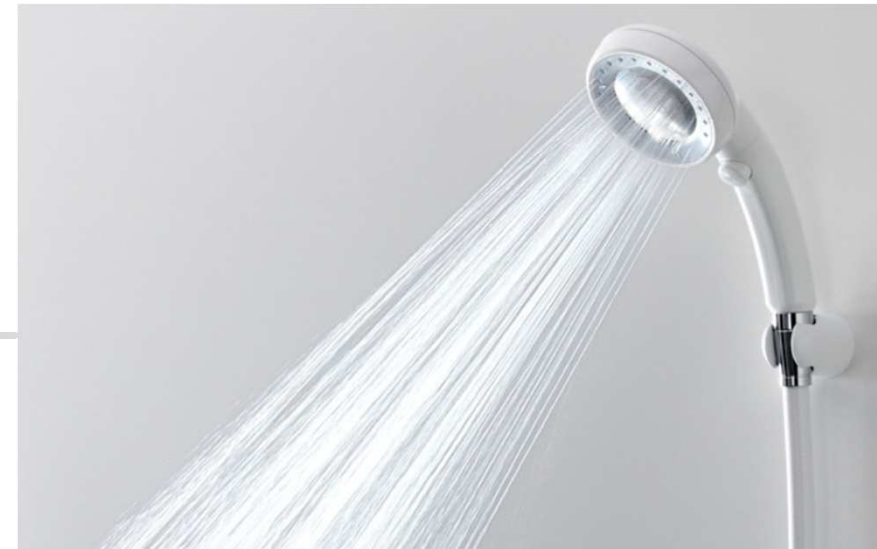
# シャワー・ヘッド、ホース

ヘッドは水が抜けきれないことが多く、  
ホースはU字になれば中に水が溜まる。
