施設劣化調査の結果について

1. 施設劣化調査について

2. 平成 25 年度調査結果の概要について

(2)劣化状況(重要部位・設備の例示)(別紙2) 現況写真(建築)

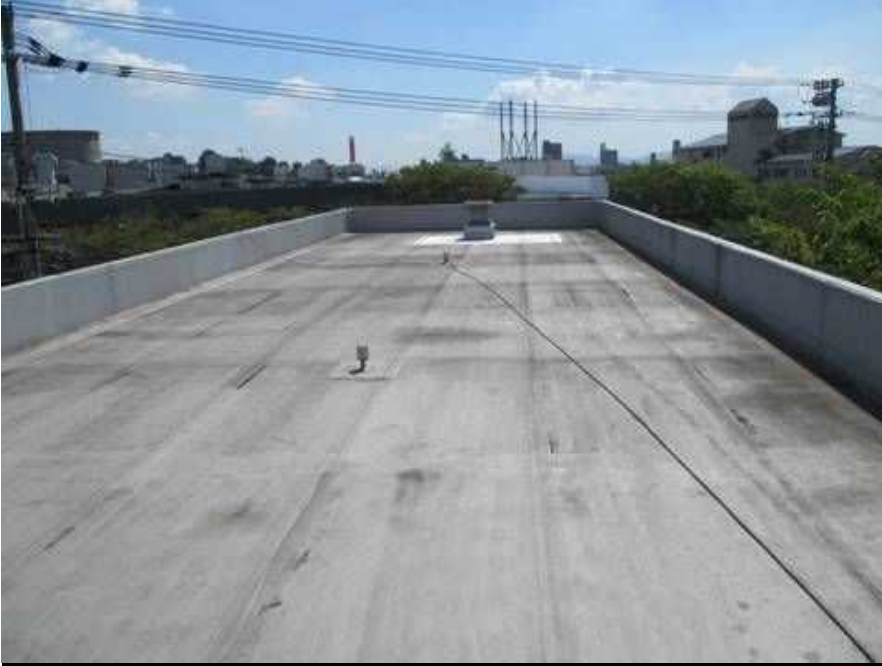
番号	8
施設名称	妹尾公民館
撮影部位	屋根等 (全景)
部位名	シート防水
劣化コメント	経年劣化がみられる。

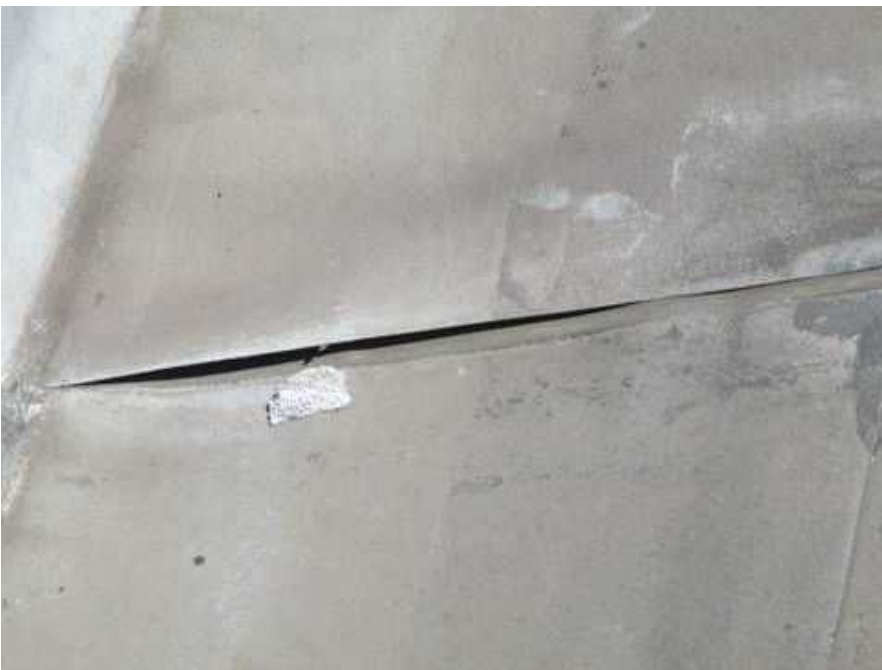
番号	8
施設名称	妹尾公民館
撮影部位	屋根等 (部分)
部位名	シート防水
劣化コメント	シートの継ぎ目部分の剥離がみられる。

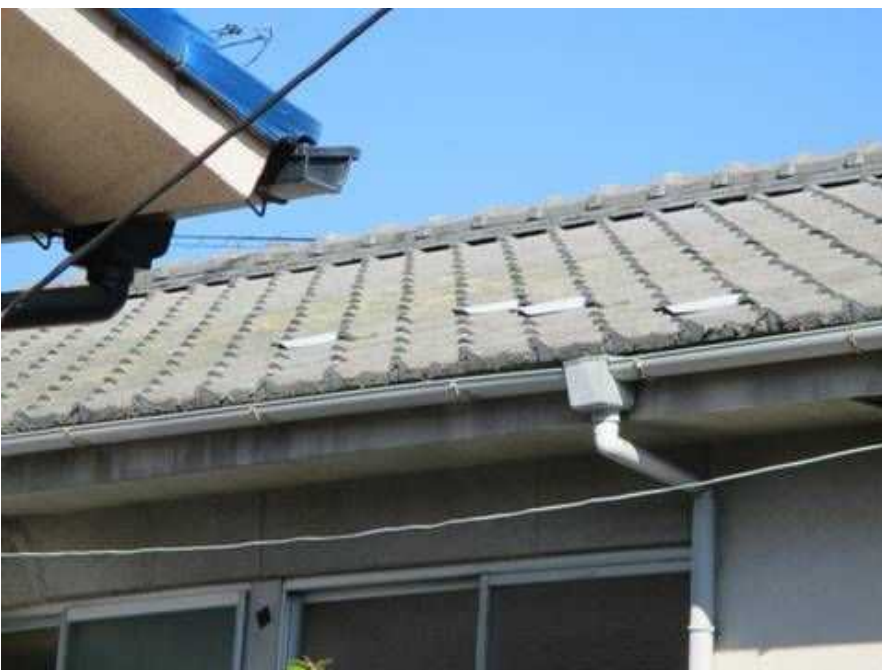
番号	51
施設名称	浜川原分館
撮影部位	屋根等
部位名	瓦葺き
劣化コメント	瓦表面の風化が相当すすんでいる。

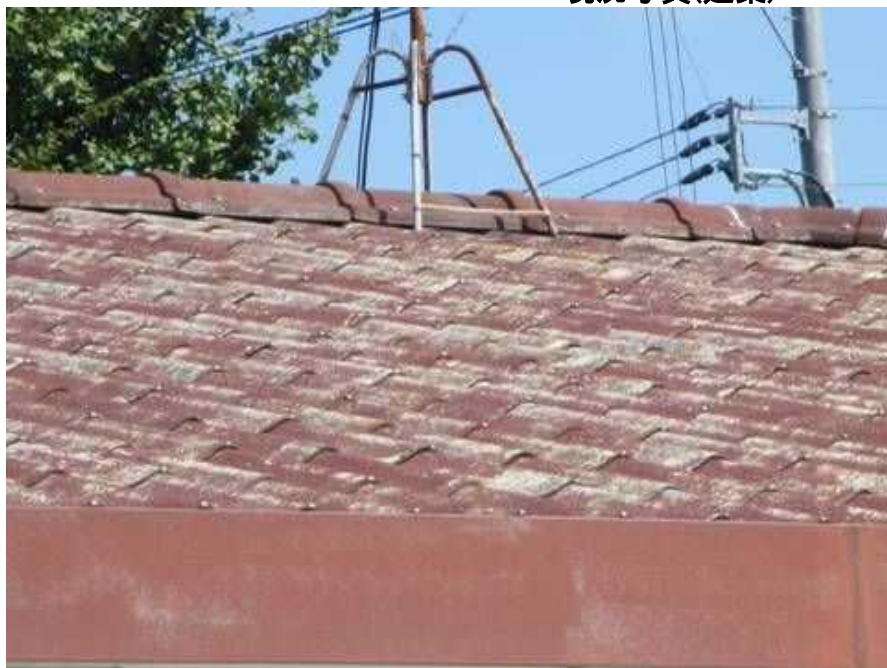
番号	54
施設名称	竹田分館
撮影部位	屋根等
部位名	カラーベスト葺き
劣化コメント	表面の風化がすすんでいる。

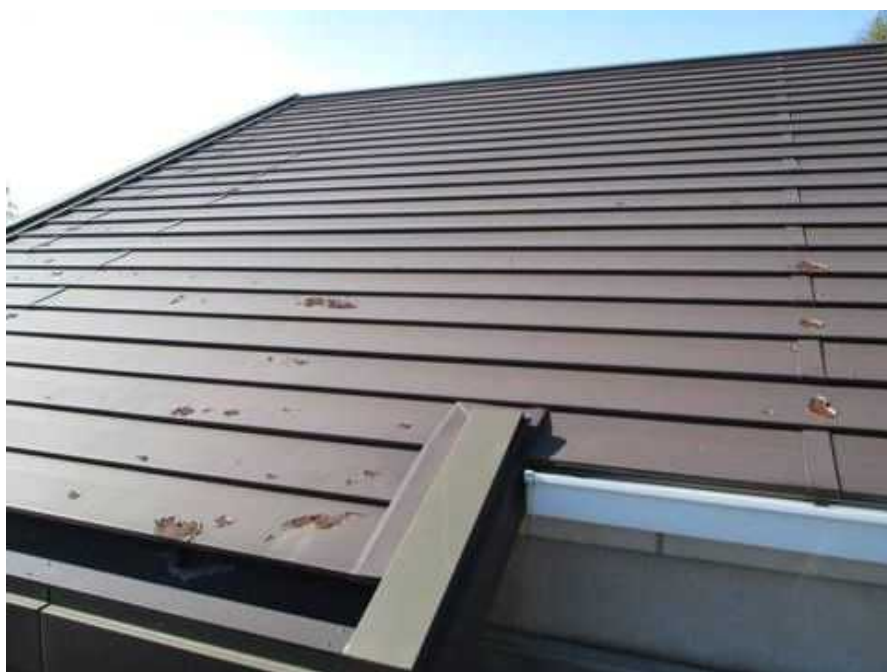
番号	36
施設名称	山南公民館
撮影部位	屋根等
部位名	金属板葺き
劣化コメント	表面の塗膜のはがれによる劣化がみられる。

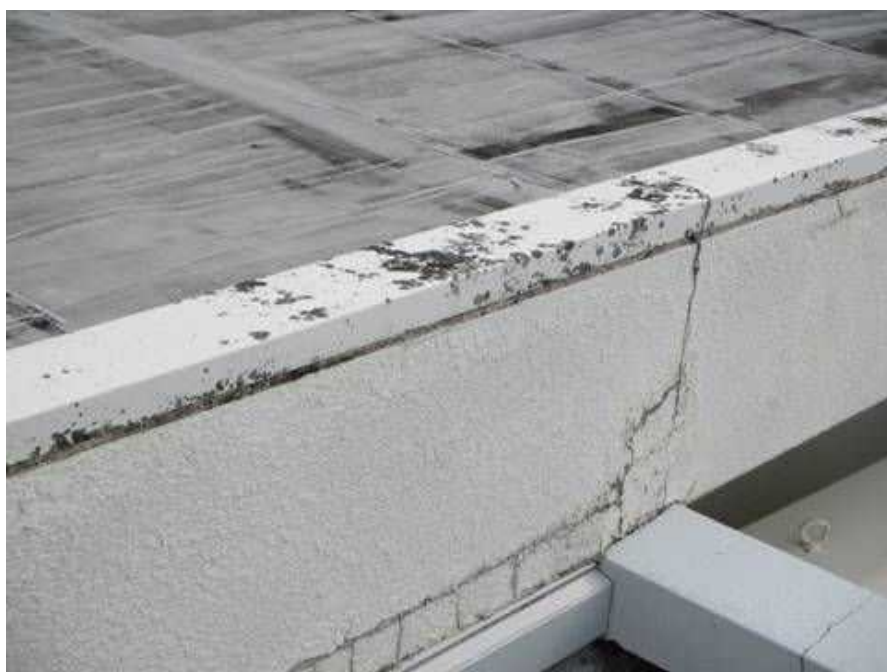
番号	48
施設名称	瀬戸公民館
撮影部位	屋根等 (部分)
部位名	笠木
劣化コメント	多数のクラックが発生しており、防水性能の劣化がみられる。

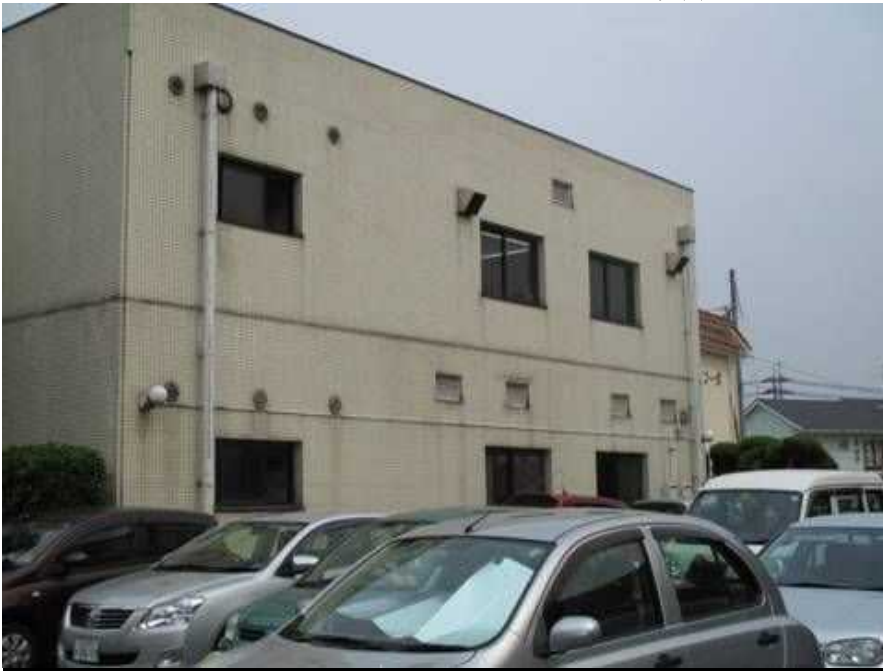
番号	3
施設名称	北公民館
撮影部位	外壁等 (全景)
部位名	タイル仕上げ
劣化コメント	クラック及び浮きがみられる。

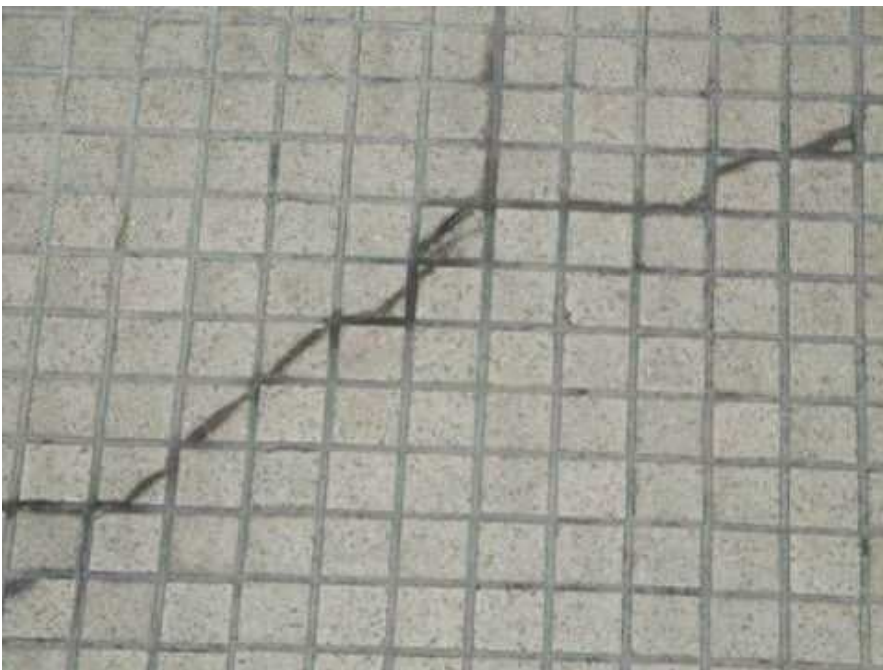
番号	3
施設名称	北公民館
撮影部位	外壁等 (部分)
部位名	タイル仕上げ
劣化コメント	外壁のクラックや浮きが多くみられる。

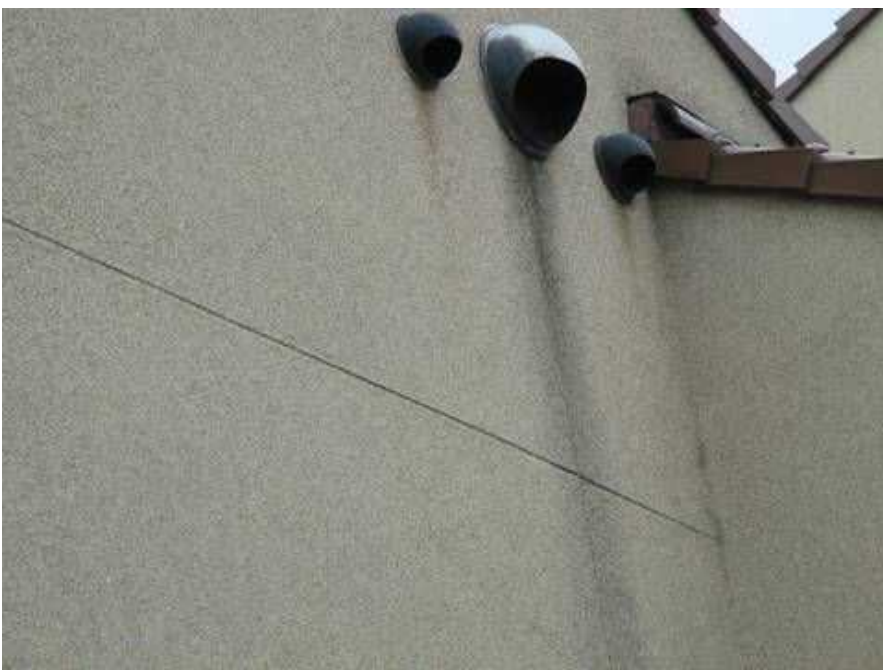
番号	34
施設公民館	操南公民館
撮影部位	外壁等 (部分)
部位名	吹付け仕上げ
劣化コメント	目立った劣化状況はみられない。

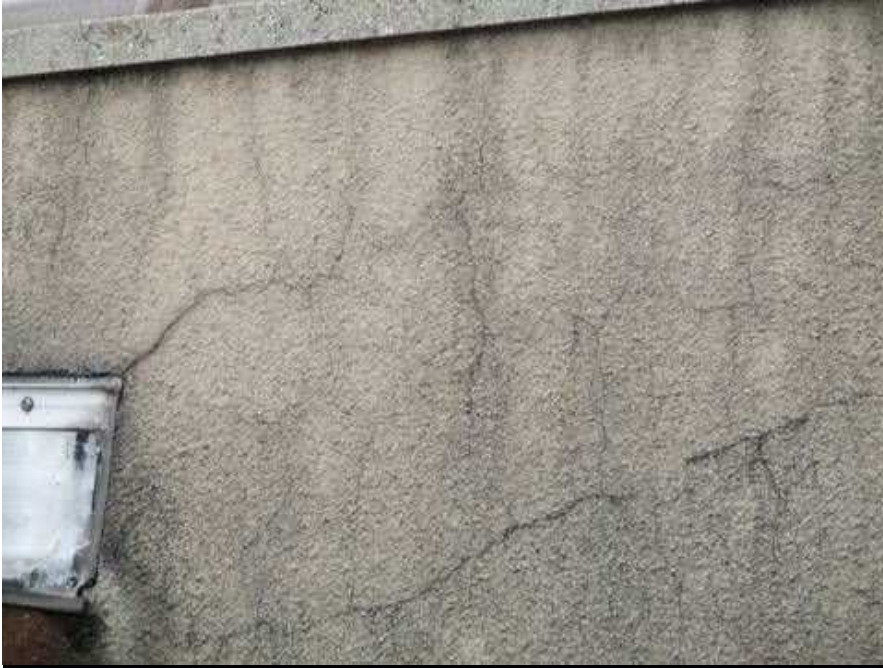
番号	34
施設名称	操南公民館
撮影部位	外壁等 (部分)
部位名	吹付け仕上げ
劣化コメント	中度のヘアークラックが発生している。

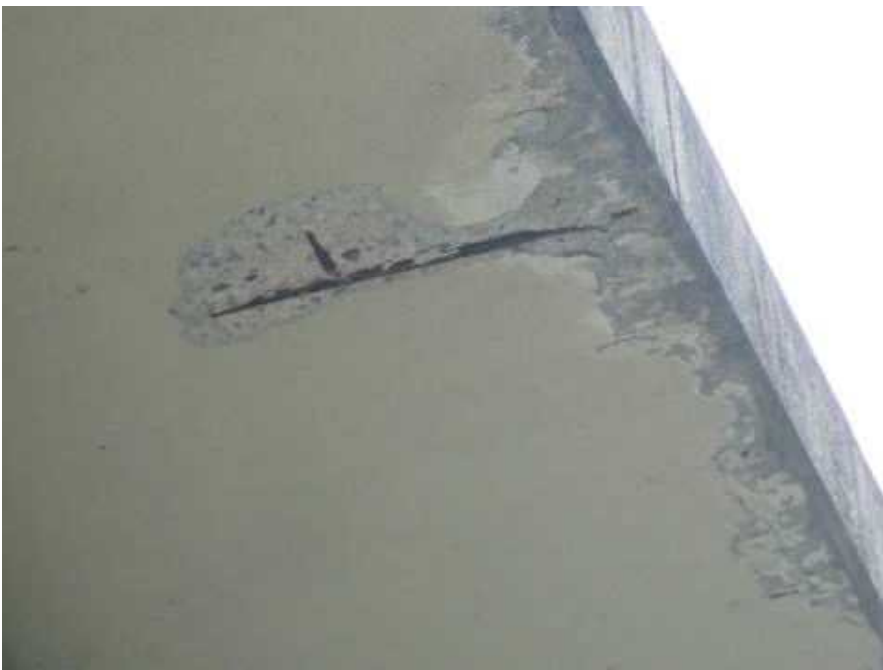
番号	45
施設名称	迫川分館
撮影部位	屋根等 (軒裏) (部分)
部位名	モルタル塗仕上げ
劣化コメント	爆裂がみられ鉄筋が露出している。

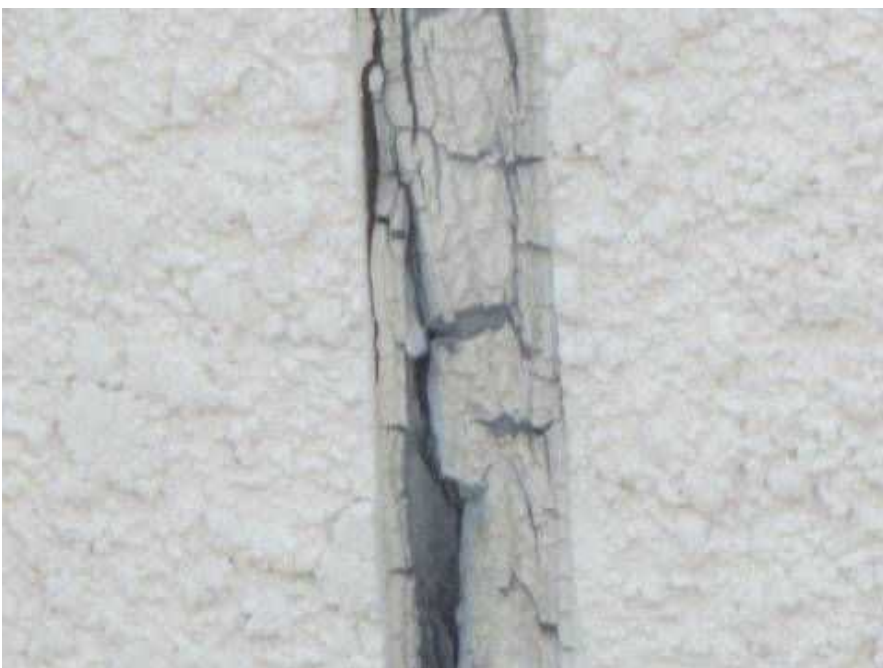
番号	46
施設名称	彦崎分館
撮影部位	外壁等 (部分)
部位名	目地コーキング
劣化コメント	材料の硬化によるひび割れをおこしており雨水の浸入のおそれがある。。

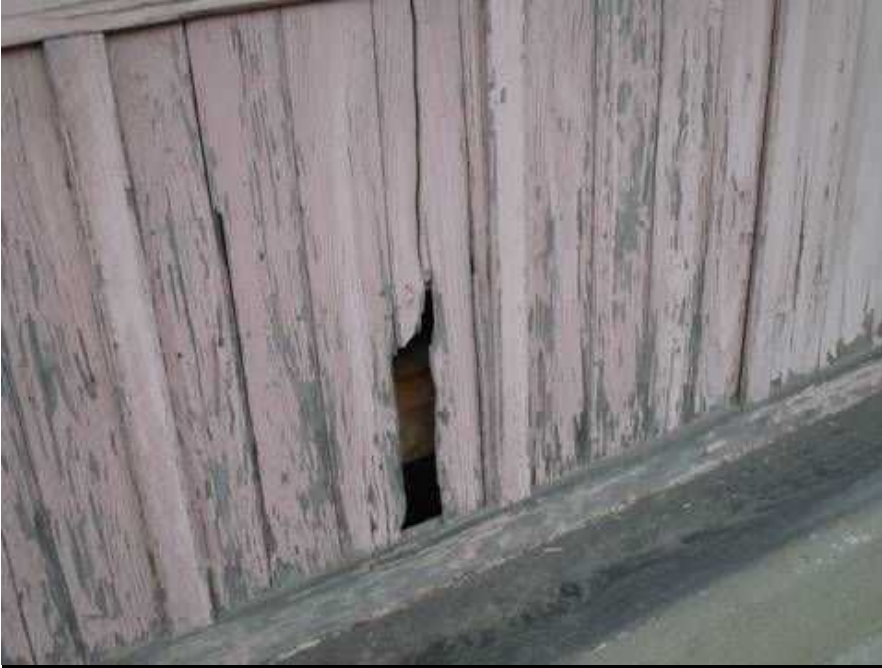
番号	31
施設名称	中野分館
撮影部位	外壁等 (部分)
部位名	羽目板張り
劣化コメント	表面の塗装が剥げ落ちて、部分的に破損がみられる。

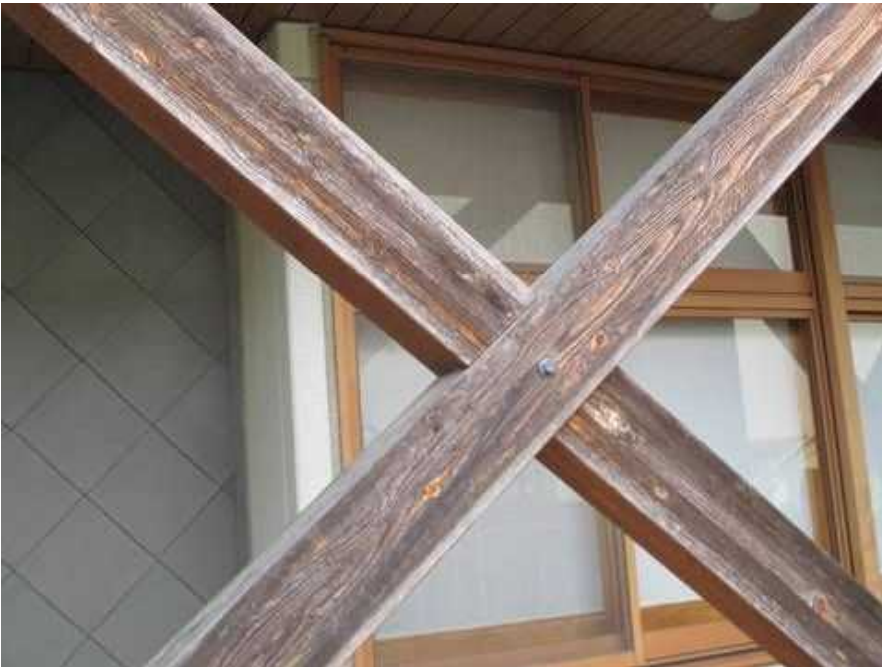
番号	18
施設名称	京山公民館
撮影部位	外壁等 (部分)
部位名	筋交い
劣化コメント	防腐処理の劣化がみられる。

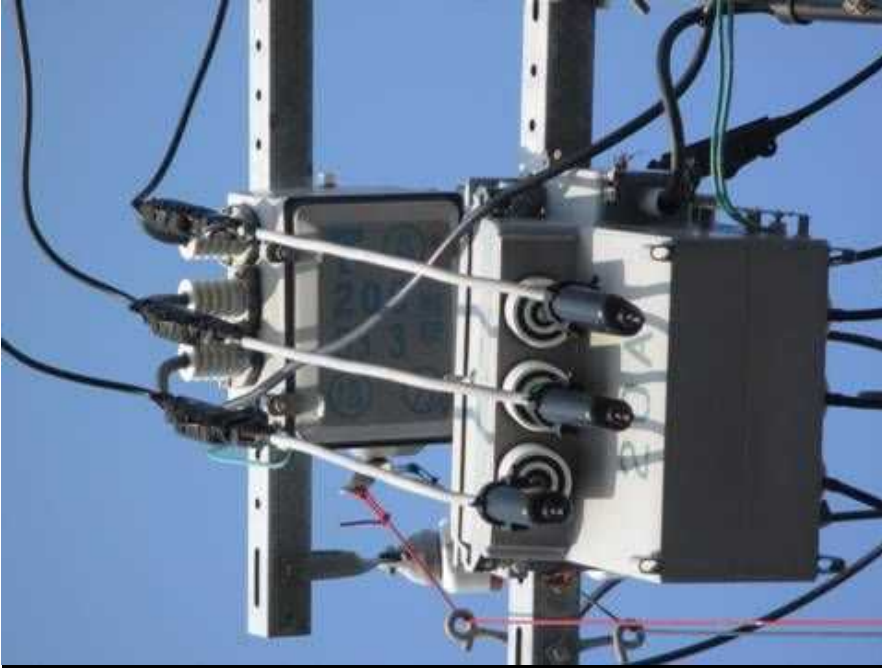
番号	40
施設名称	岡輝公民館
撮影設備 受変電設備	
設備名	高圧気中引込み開閉器
劣化コメント	不具合は見られない。

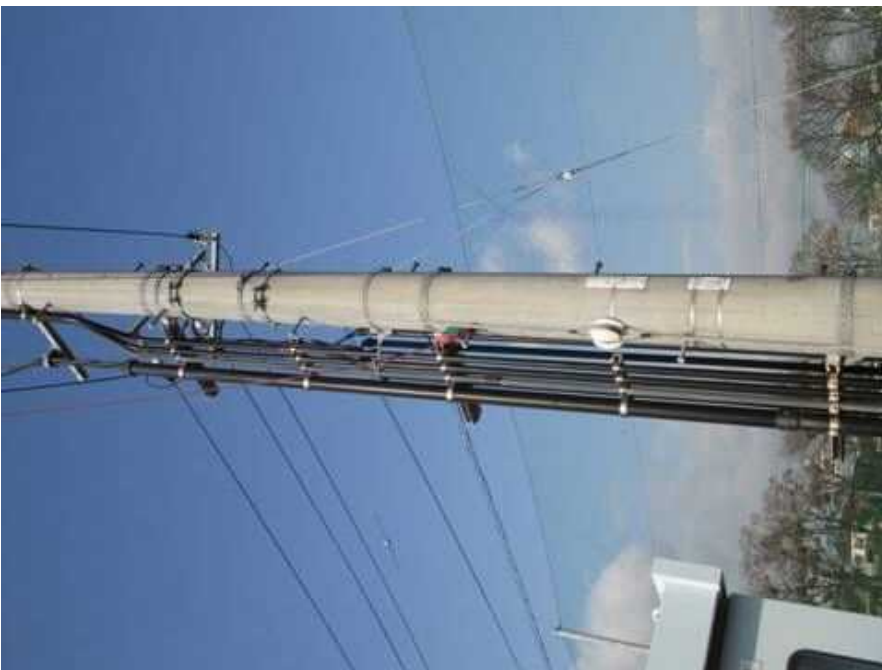
番号	40
施設名称	岡輝公民館
撮影設備 受変電設備	
設備名	高圧引込みケーブル
劣化コメント	不具合は見られない。

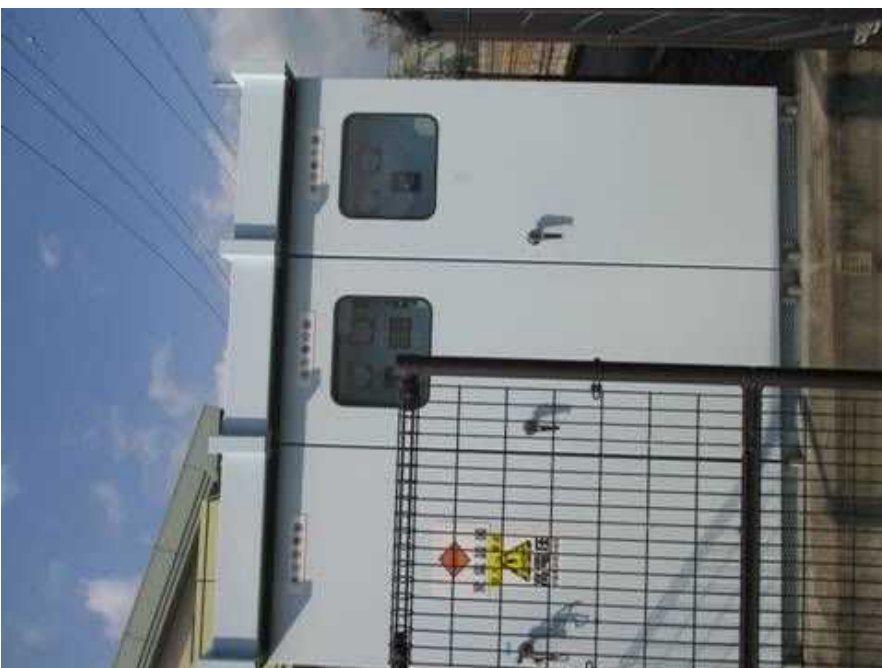
番号	40
施設名称	岡輝公民館
撮影設備 受変電設備	
設備名	高圧受電用キュービクル
劣化コメント	不具合は見られない。

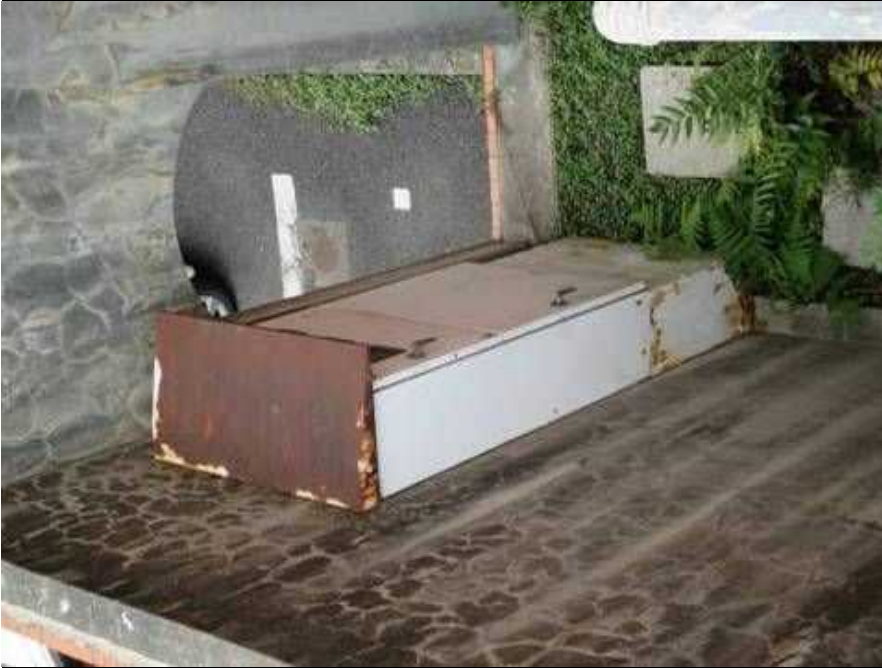
番号	14
施設名称	東公民館
撮影設備	
動力設備	
設備名	電灯動力引込み盤
劣化コメント	内外共腐食が激しい。

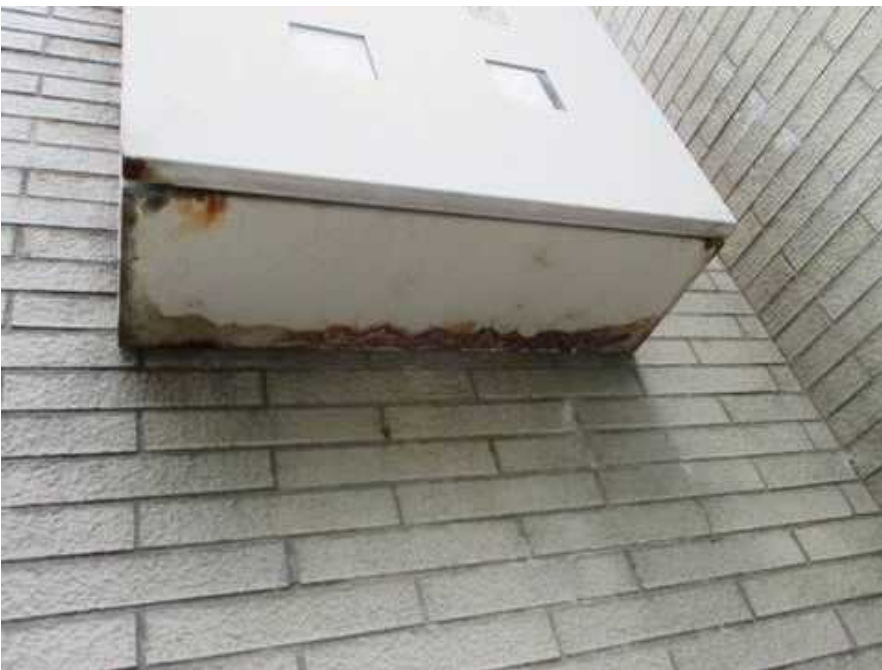
番号	13
施設名称	大元公民館
撮影設備	
低圧受電設備	
設備名	屋外盤等
劣化コメント	築36年経過しており盤等の塗装に剥離が生じている。

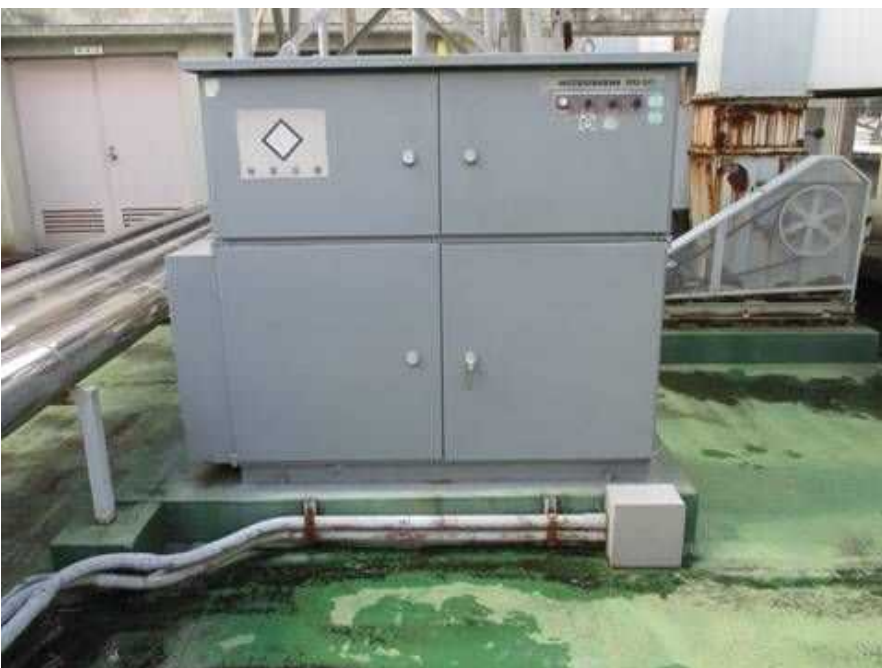
番号	48
施設名称	瀬戸公民館
撮影設備	
発電設備	
設備名	非常用発電機
劣化コメント	バッテリーを2013年4月に更新済。

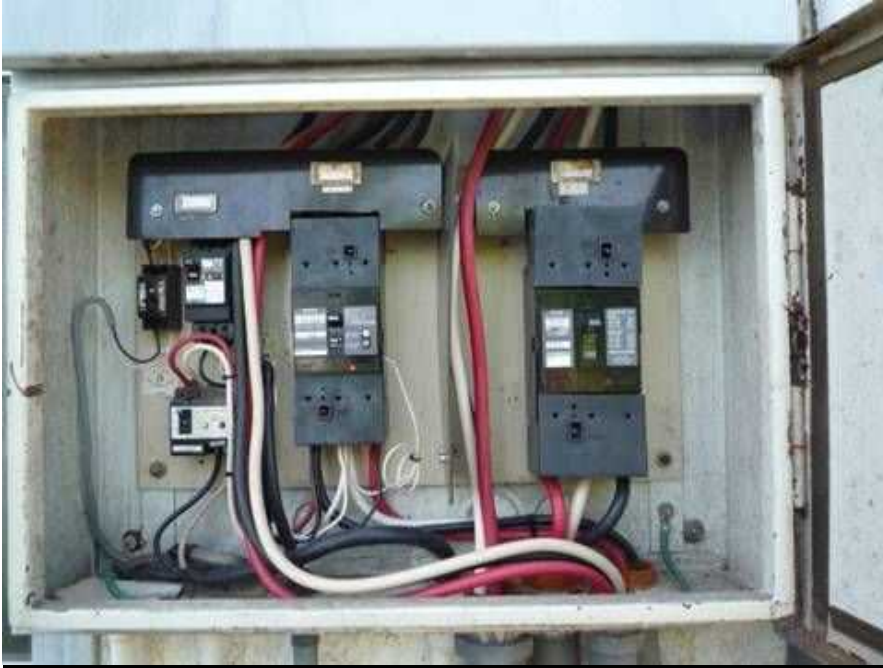
番号	4
施設名称	上南公民館
撮影設備	低圧受電設備
設備名	引込み盤
劣化コメント	当初ナイフ型スイッチであったがブレーカーに取り替えている。

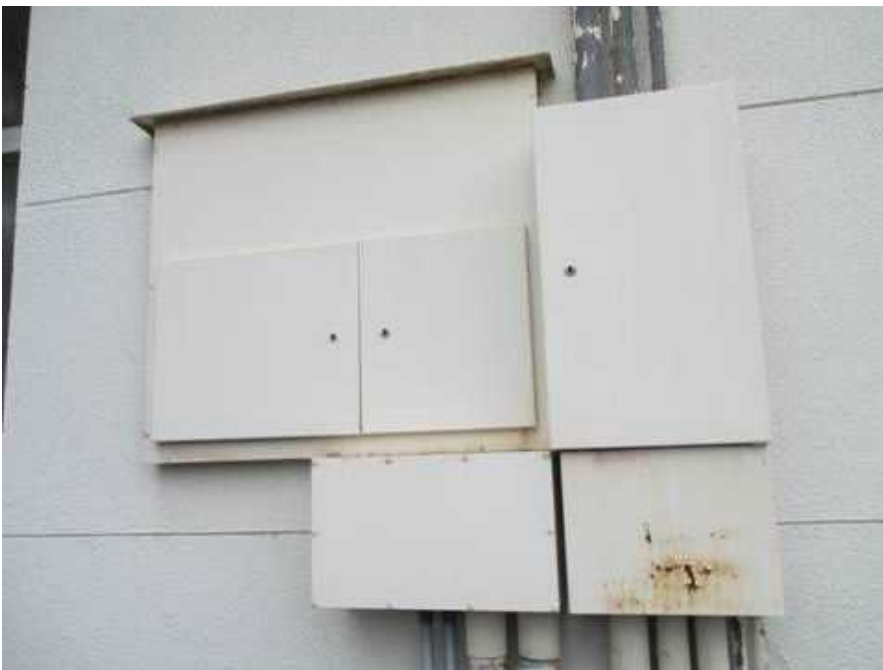
番号	1
施設名称	岡南公民館
撮影設備	動力設備
設備名	屋外電力引込み盤
劣化コメント	両面開きの扉が破損しているため扉の脱落、雨水の浸入がある。

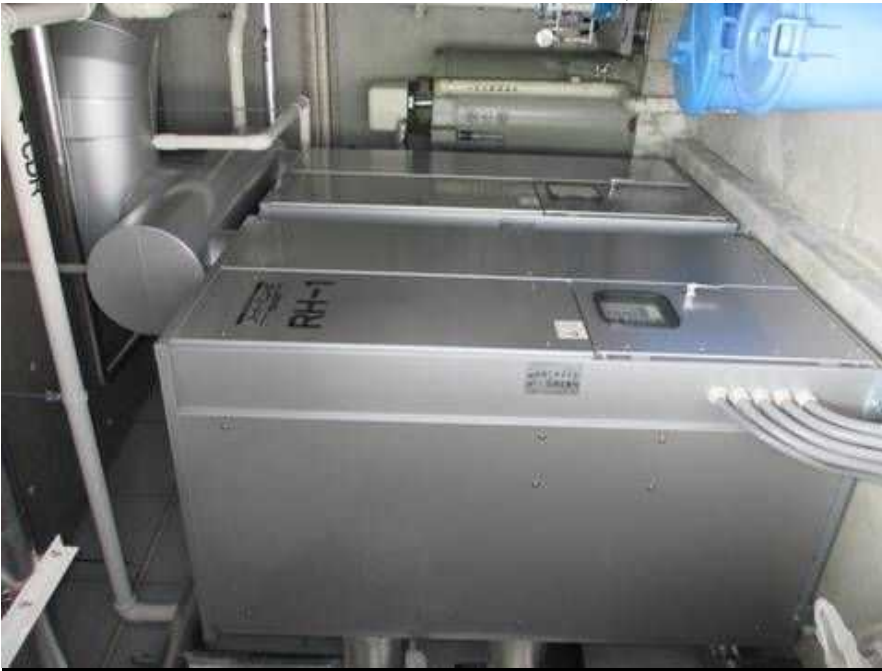
番号	3
施設名称	北公民館
撮影設備	
空調設備	
設備名	空調用吸収式冷温水機
劣化コメント	平成23年度に更新しており異常なし。

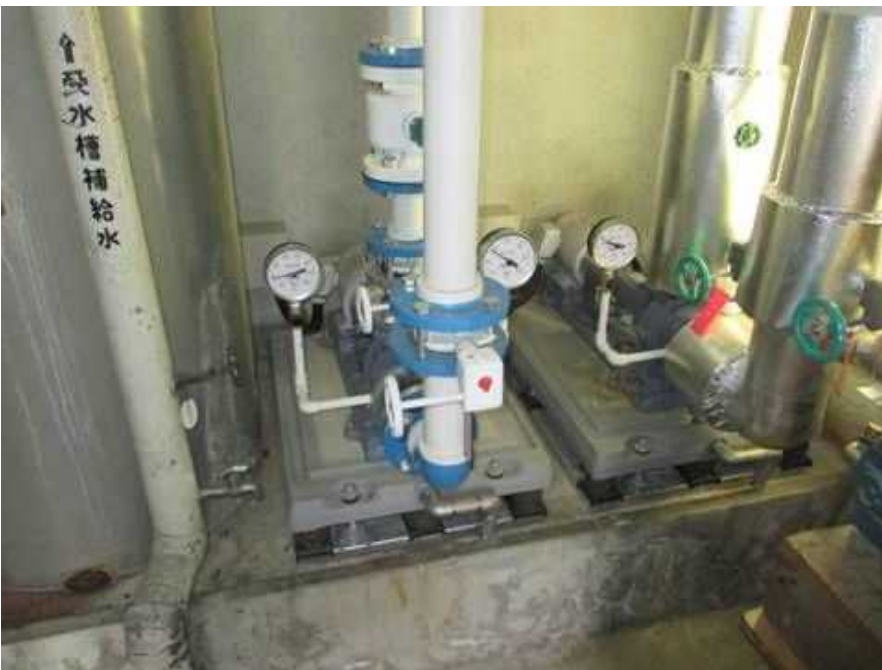
番号	3
施設名称	北公民館
撮影設備	
空調設備	
設備名	空調用冷温水ポンプ
劣化コメント	平成23年度に更新しており異常なし。

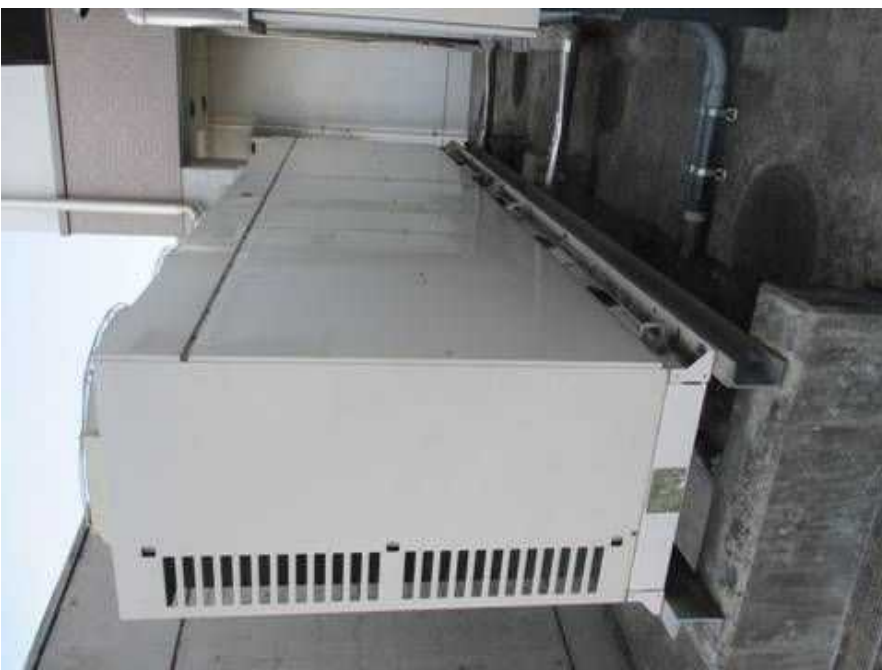
番号	26
施設名称	興除公民館
撮影設備	
冷暖房設備	
設備名	空調用空冷ヒートポンプマルチエアコン
劣化コメント	コンプレッサーの異音がしている。

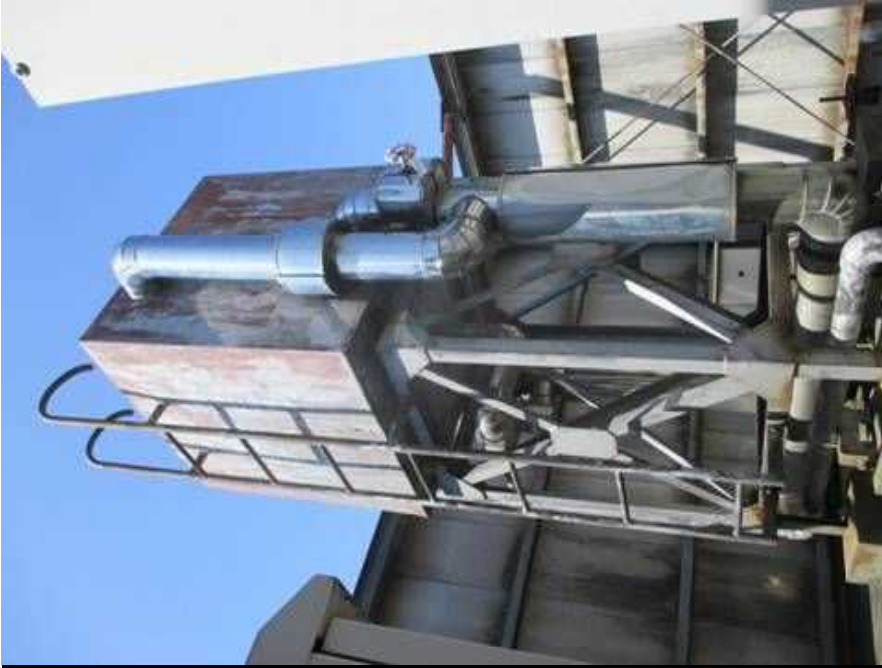
番号	12
施設名称	藤田公民館
撮影設備	
空調設備	
設備名	暖房ボイラー用膨張水槽
劣化コメント	保温外装に発錆があるが、水槽内部は大きな発錆や劣化は見られない。

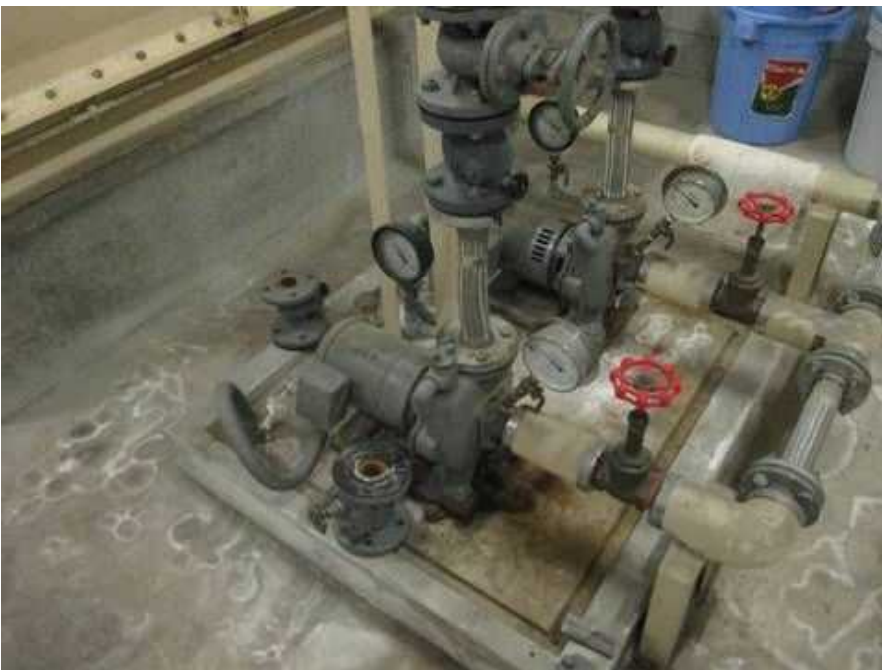
番号	47
施設名称	建部公民館
撮影設備	
給排水設備	
設備名	水道用No.2 揚水ポンプ
劣化コメント	外観に色あせや発錆がみられるが運転時の異音や振動はない。

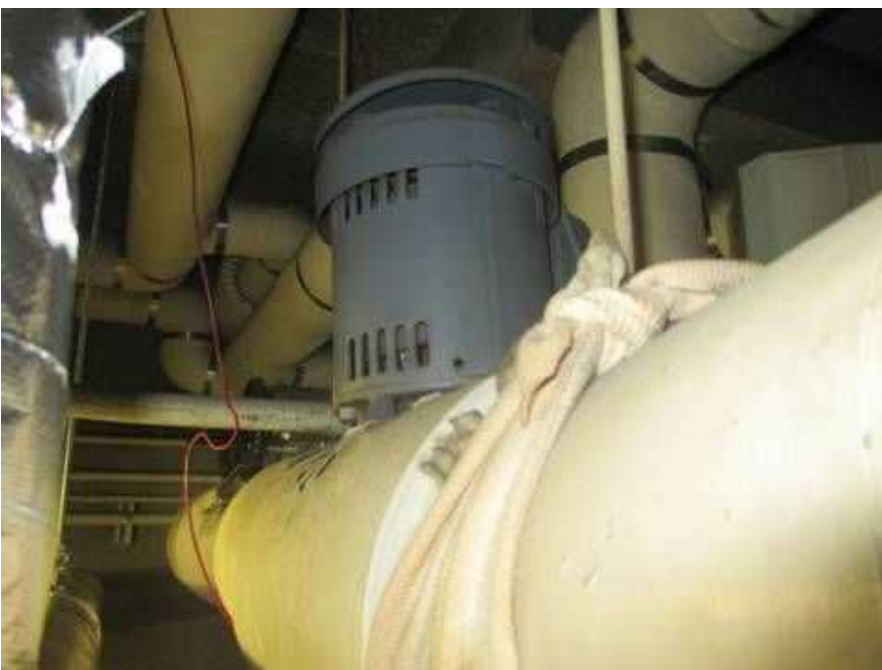
番号	13
施設名称	大元公民館
撮影設備	
空調設備	
設備名	空調用冷温水ポンプ
劣化コメント	軽度のベアリング異音がある。

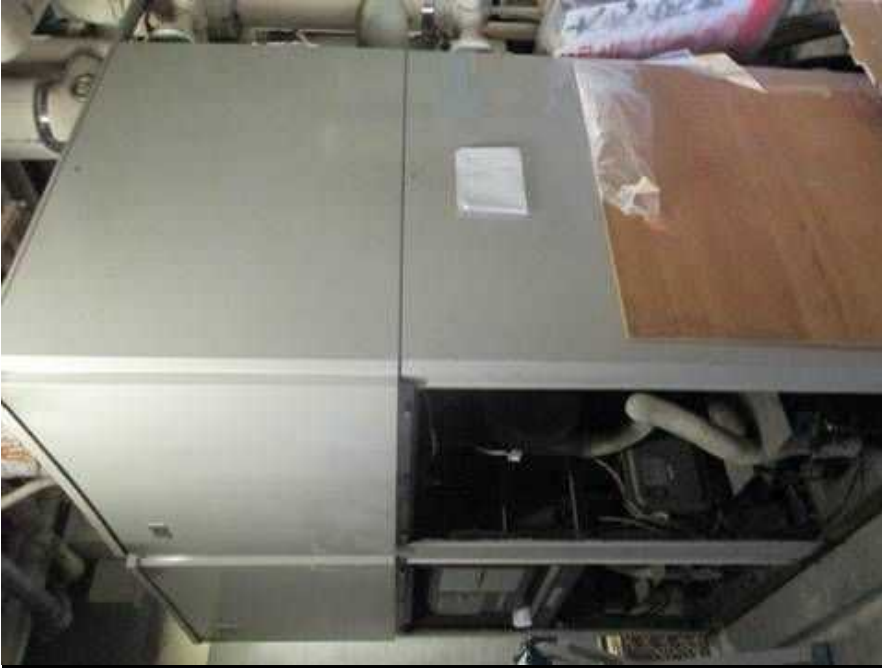
番号	13
施設名称	大元公民館
撮影設備	
空調設備	
設備名	空調用吸収式冷温水機
劣化コメント	コンプレッサー音が大きい。

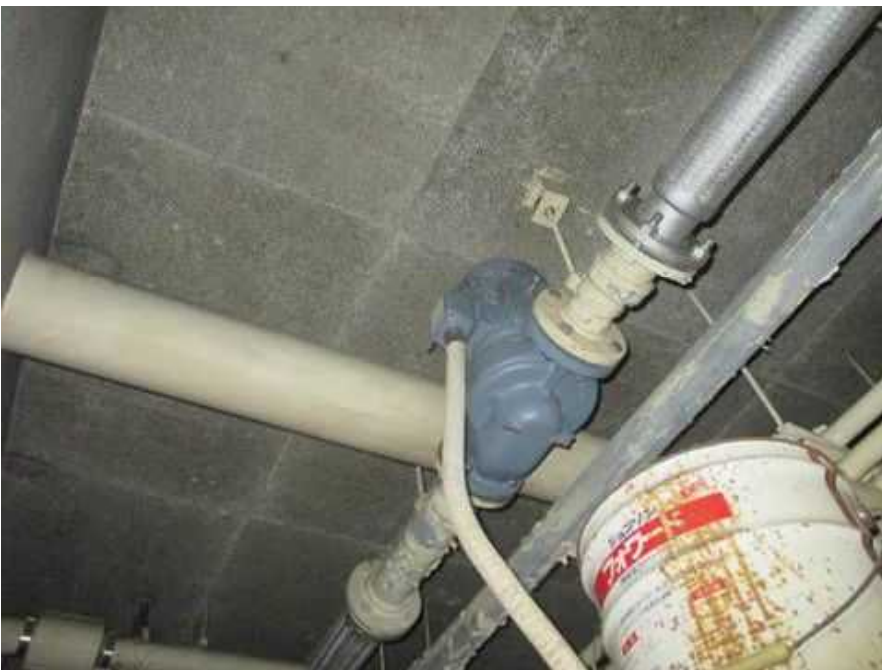
番号	18
施設名称	京山公民館
撮影設備	
空調設備	
設備名	空調用冷却水ポンプ
劣化コメント	外観や運転音の異常は見られない。

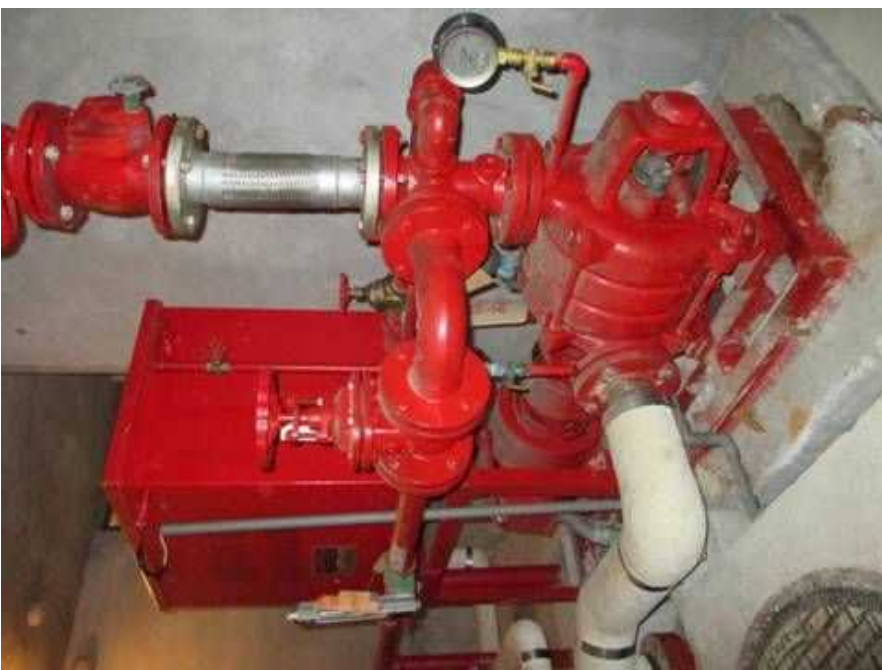
番号	48
施設名称	瀬戸公民館
撮影設備	
消火設備	
設備名	消火ポンプ
劣化コメント	外観に僅かな発錆が見られるが、大きな劣化はない。

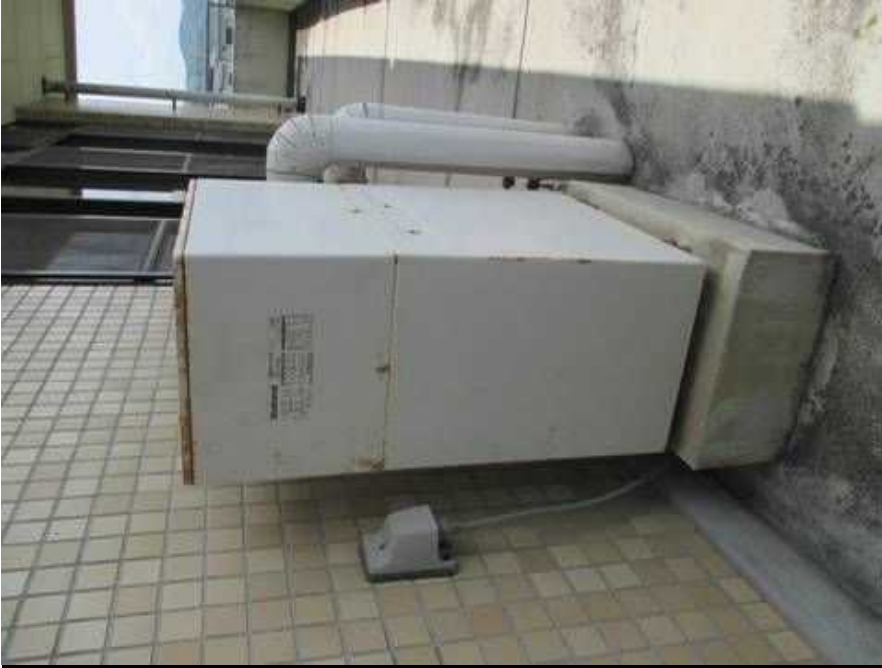
番号	7
施設名称	高松公民館
撮影設備	
空調設備	
設備名	空調用給水ユニット
劣化コメント	外観の腐食のほか、中度のベアリング劣化音も見られる。

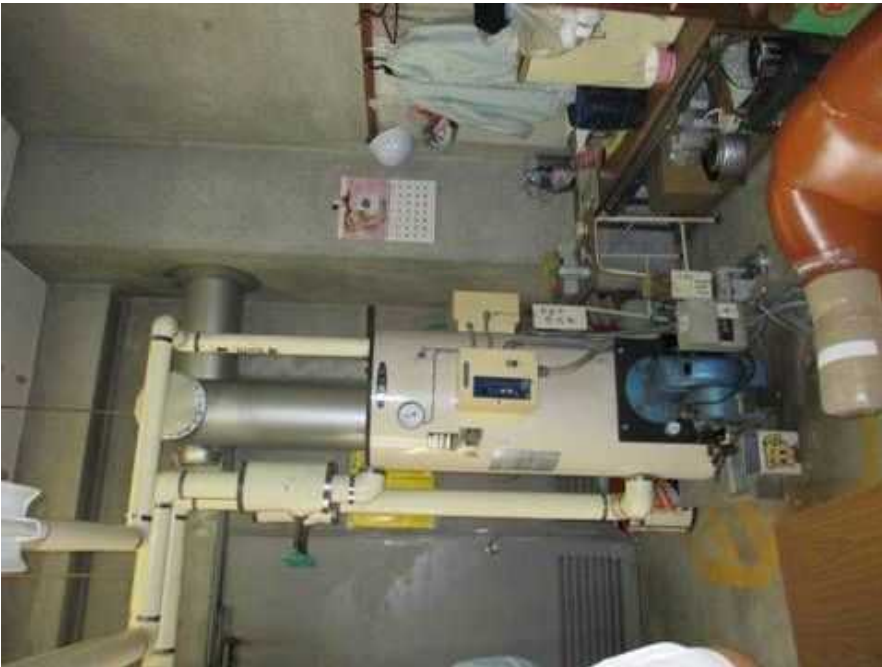
番号	4
施設名称	上南公民館
撮影設備	
空調設備	
設備名	暖房用温水ボイラ
劣化コメント	外観に発錆がみられるほかは大きな劣化はない。

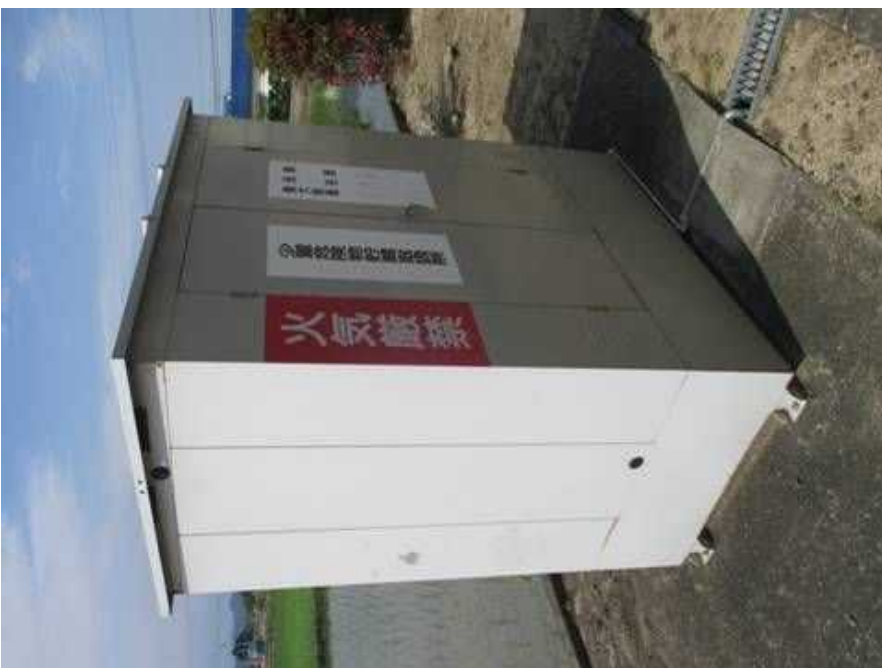
番号	4
施設名称	上南公民館
撮影設備	
空調設備	
設備名	ボイラー燃料用オイルタンク
劣化コメント	2007年に更新されており良好である。

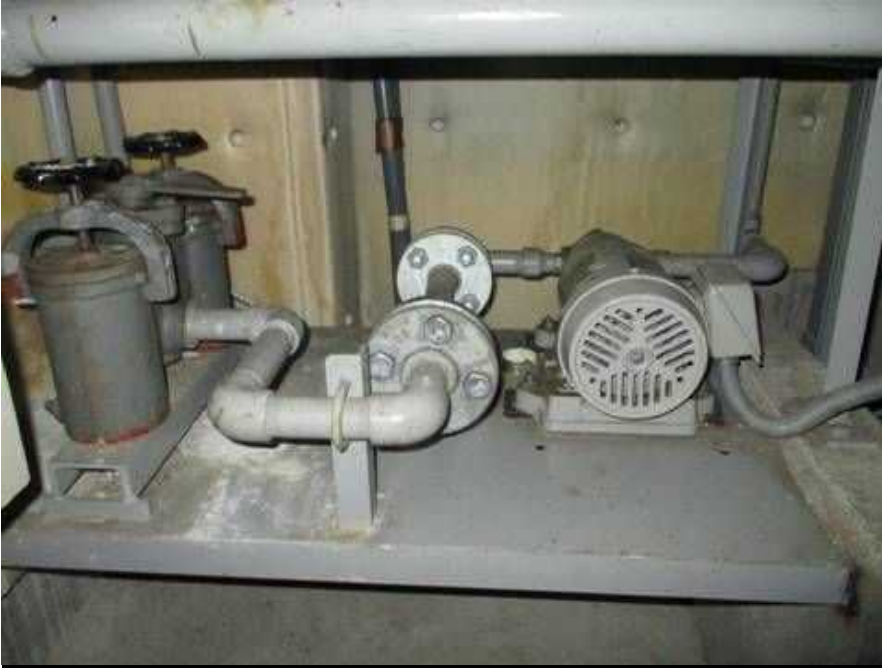
番号	58
施設名称	御津公民館
撮影設備	空調設備
設備名	燃料移送オイルポンプ
劣化コメント	運転時異音あり。

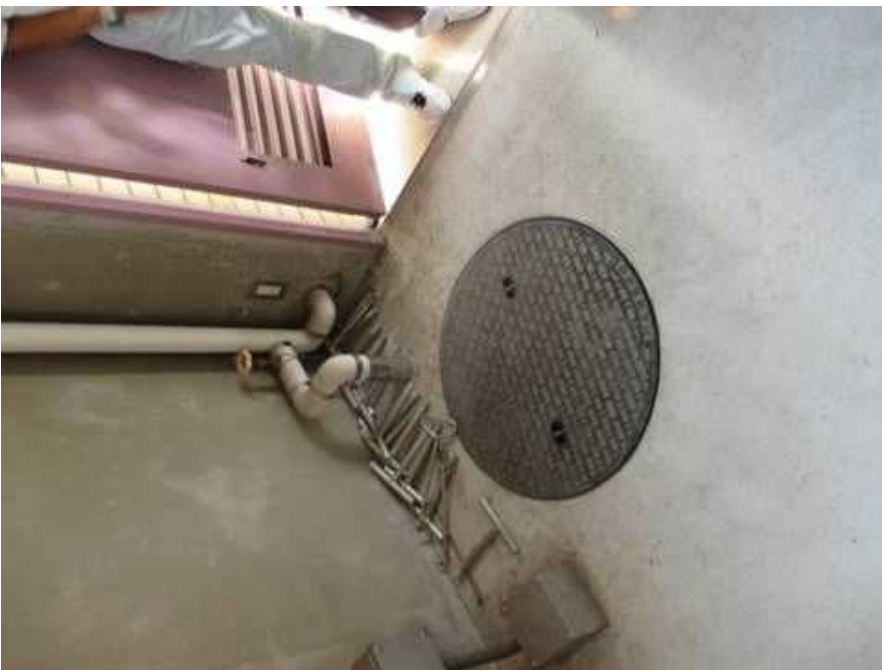
番号	18
施設名称	京山公民館
撮影設備	消火設備
設備名	消防用消火水槽
劣化コメント	外観に大きな劣化は見られない。

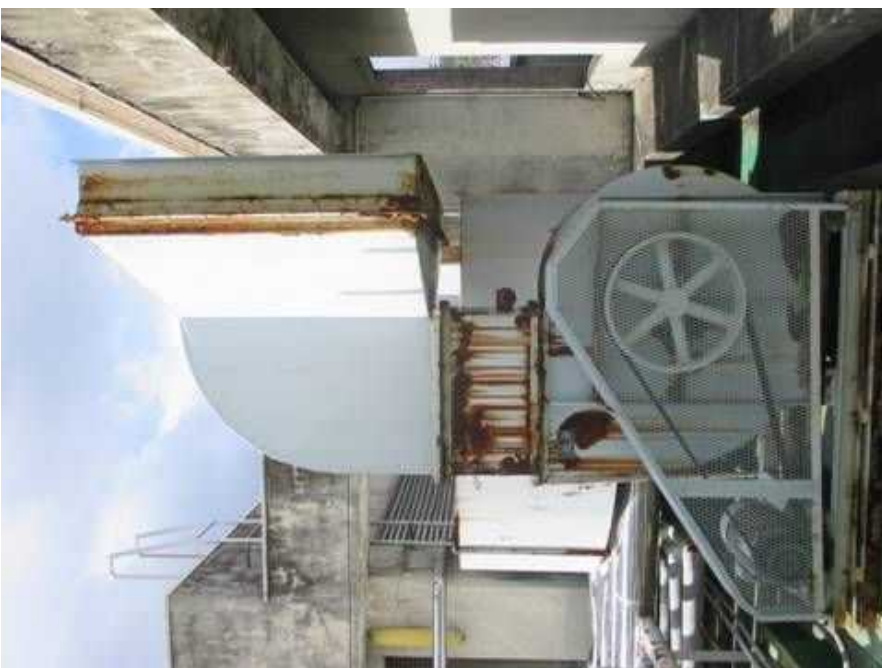
番号	48
施設名称	瀬戸公民館
撮影設備	排煙設備
設備名	排煙ファン
劣化コメント	外観の腐食が激しい。

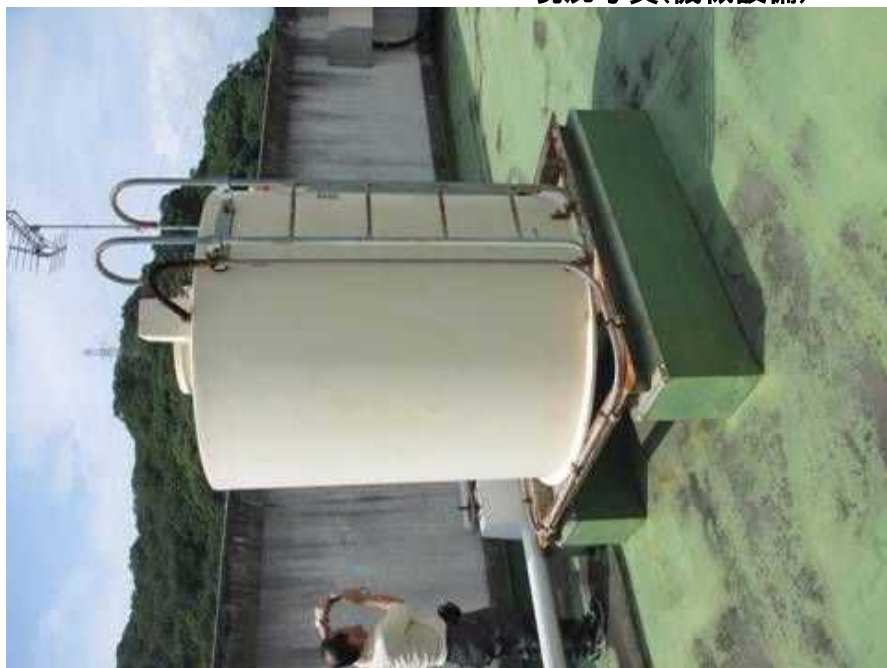
番号	11
施設名称	足守公民館
撮影設備	
給排水設備	
設備名	高架水槽
劣化コメント	不具合は見られない。
