施設劣化調査の結果について

1. 施設劣化調査について

2. 平成 25 年度調査結果の概要について

(2)劣化状況(重要部位・設備の例示)(別紙2) 現況写真(建築)

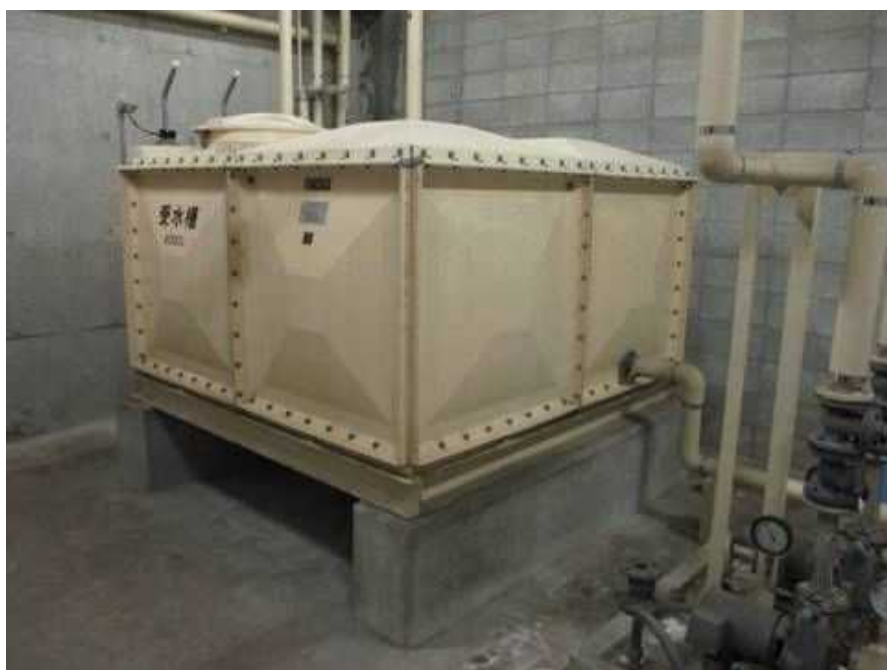
番号	47
施設名称	建部公民館
撮影設備	
給排水設備	
設備名	受水槽
劣化コメント	FRP材の劣化や架台の発錆もみられない。

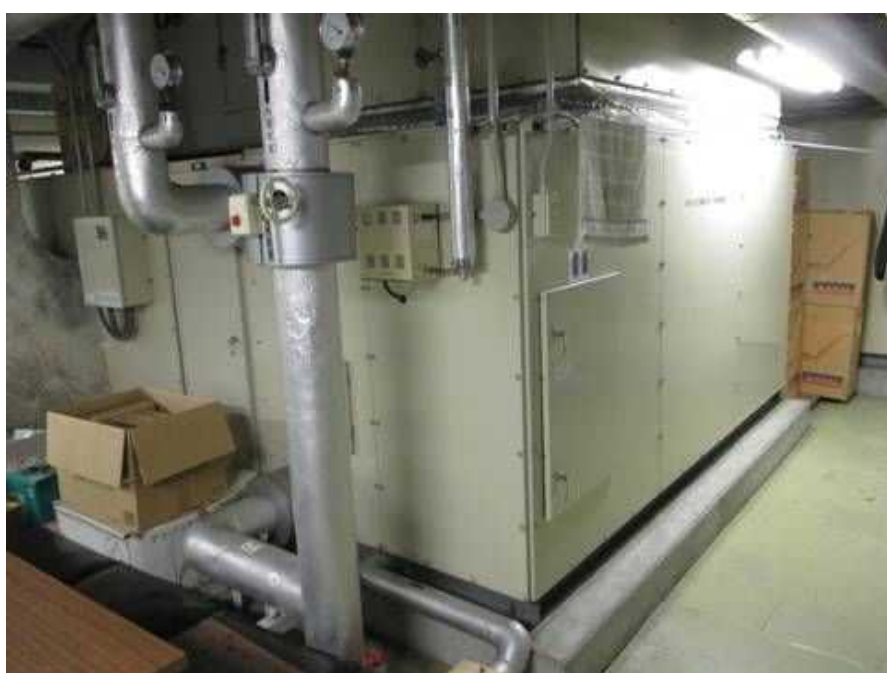
番号	59
施設名称	西大寺公民館
撮影設備	
空調設備	
設備名	空調機 (エアハンドリングユニット)
劣化コメント	不具合は見られない。
