- 1 件 名 県道玉柏野々口線災害復旧事業における調査結果の報告について
- 2 概 要 令和2年度の会計実地検査において、平成30年7月豪雨の災害復旧工事で築造したコンクリート擁壁について、強度不足の指摘を受けました。そのため、令和3年3月より約1年2か月にわたる通行止めを行い、補強対策のための追加工事を行いました。
その原因等について調査を行い、このたび結果がまとまりましたのでお知らせします。
- 3 調 査 結 果 (1) 原因
擁壁の設計の際、設計コンサルタントが行った構造計算の中で安全率、摩擦係数、設計水平震度に間違いがあったものです。
この度の調査の結果、当該構造計算は契約に無いものであったこと、また、この構造計算の内容について、職員の精査が不十分なまま災害復旧工事を発注したことが判明しました。
さらに、現場の状況に合わせた設計修正が行えていなかった部分があったことなどにより、結果として擁壁の安定性の低下を招きました。(詳細は資料2)
(2) その他の主な判明事項
2工区擁壁裏法面を掘削しないこととしましたが、それに相当する契約金額の減額変更をしていませんでした。また、工事費の積算書中の施工単価、処分費単価の設定に誤りがあり、過大な積算となっていました。

県道玉柏野々口線災害復旧事業における調査結果の報告ついて 資料 1

県道玉柏野々口線道路補強対策工事
(コンクリート擁壁強度不足解消のための工事)

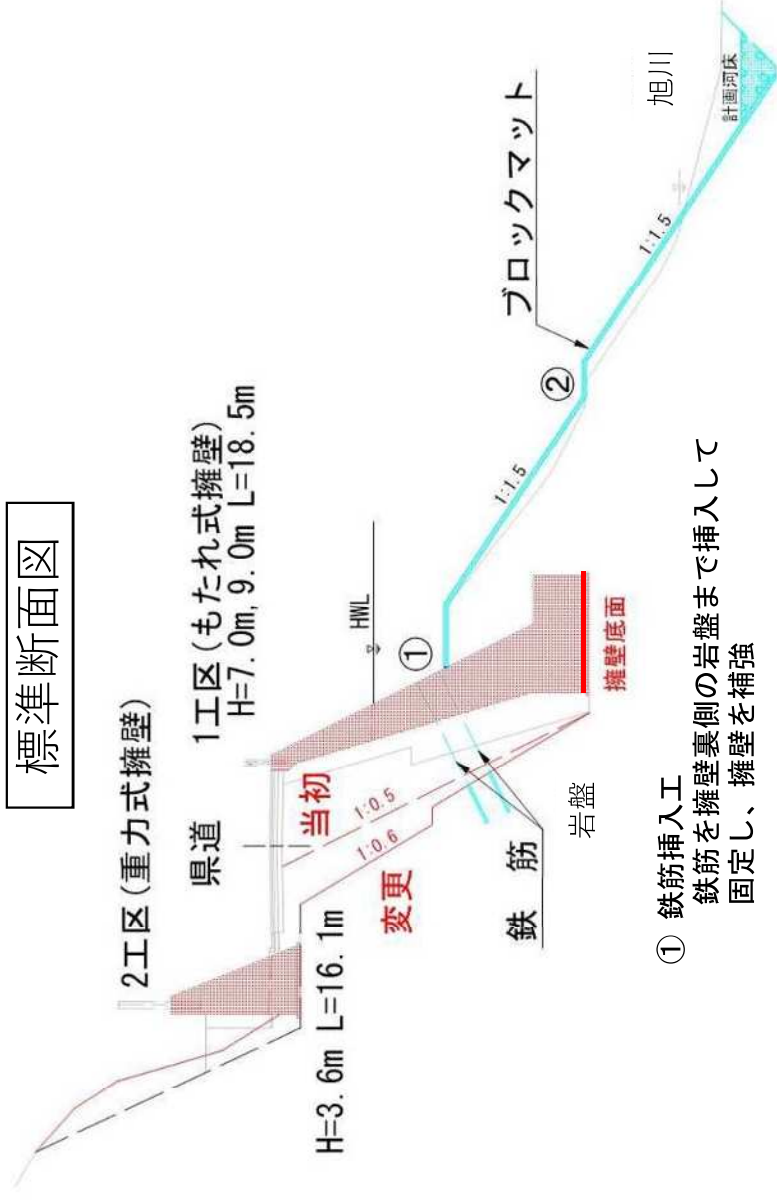
構造物が不安定となった要因（施工時）

- 掘削勾配を緩くした。（滑動力が大きくなり安全率が下がった。）
- 想定で使用した擁壁底面と地盤との摩擦係数より掘削後の実際の地盤との摩擦係数が小さかった。（抵抗力が小さくなり安全率が下がった。）

- 鉄筋挿入工**
鉄筋を擁壁裏側の岩盤まで挿入して固定し、擁壁を補強

- ブロックマット工**
川が増水したときに、擁壁前の土砂が流されるのを防ぐブロックマットの設置
