## 学校施設の一部にアスベストが含有されている ことが確認されました

岡山市立興除小学校及び岡山市立御津中学校において、改修工事等に伴う事前調査を行ったところ、一部の天井に使用された吹付け材にアスベストが含有されていることが確認されました。

# 令和6年度 岡山市立興除小学校校舎配置図

# 令和6年度 岡山市立御津中学校 校舎配置図

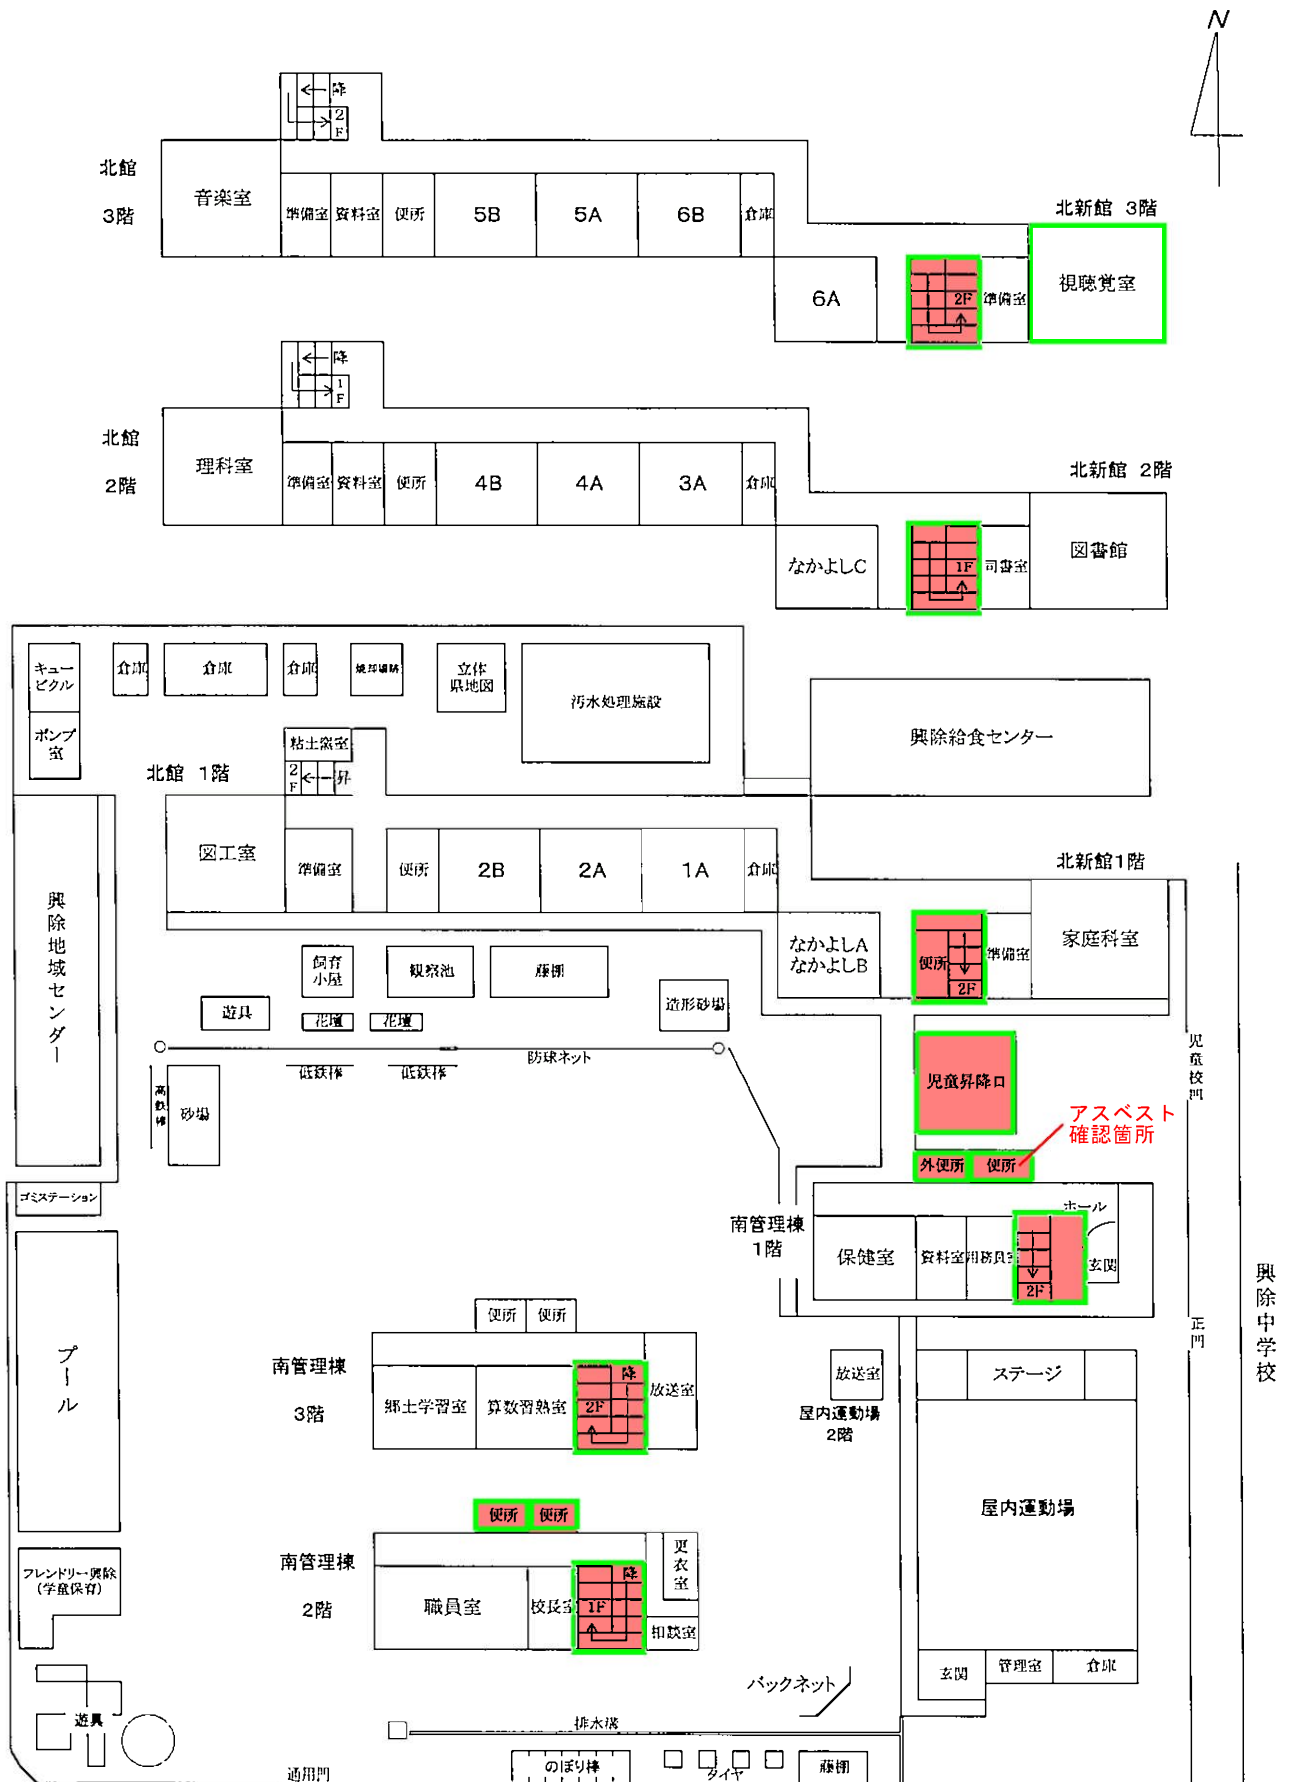
- ・岡山市立興除小学校(南区中畦)において、便所改修工事に伴うアスベスト事前調査を行ったところ、令和6年6月24日に、南管理棟1階の便所の天井に使用された吹付け材にアスベストが含有されていることが確認されました。
- ・岡山市立御津中学校(北区御津宇垣)において、特別教室空調設備工事に伴うアスベスト事前調査を行ったところ、令和6年6月25日(速報値)に、特別教室棟3階の調理室の天井に使用された吹付け材にアスベストが含有されていることが確認されました。
- ・なお、これまでにアスベストによる健康被害発生の報告は受けていません。

- ・当該2校の校内には、建築時に同材料を使用している箇所が存在しているため、このうち劣化等が見受けられた箇所については、応急対策として立入禁止措置を講じています。
- ・なお、アスベスト確認箇所及び建築時に同材料を使用している箇所については、空気中のアスベスト粉じん濃度測定を行い、必要な対策を講じます。
