事業者の配管の誤接続による 水道本管への井戸水ろ過水の逆流事故の発生について

1 発生場所

東区西大寺新地地内

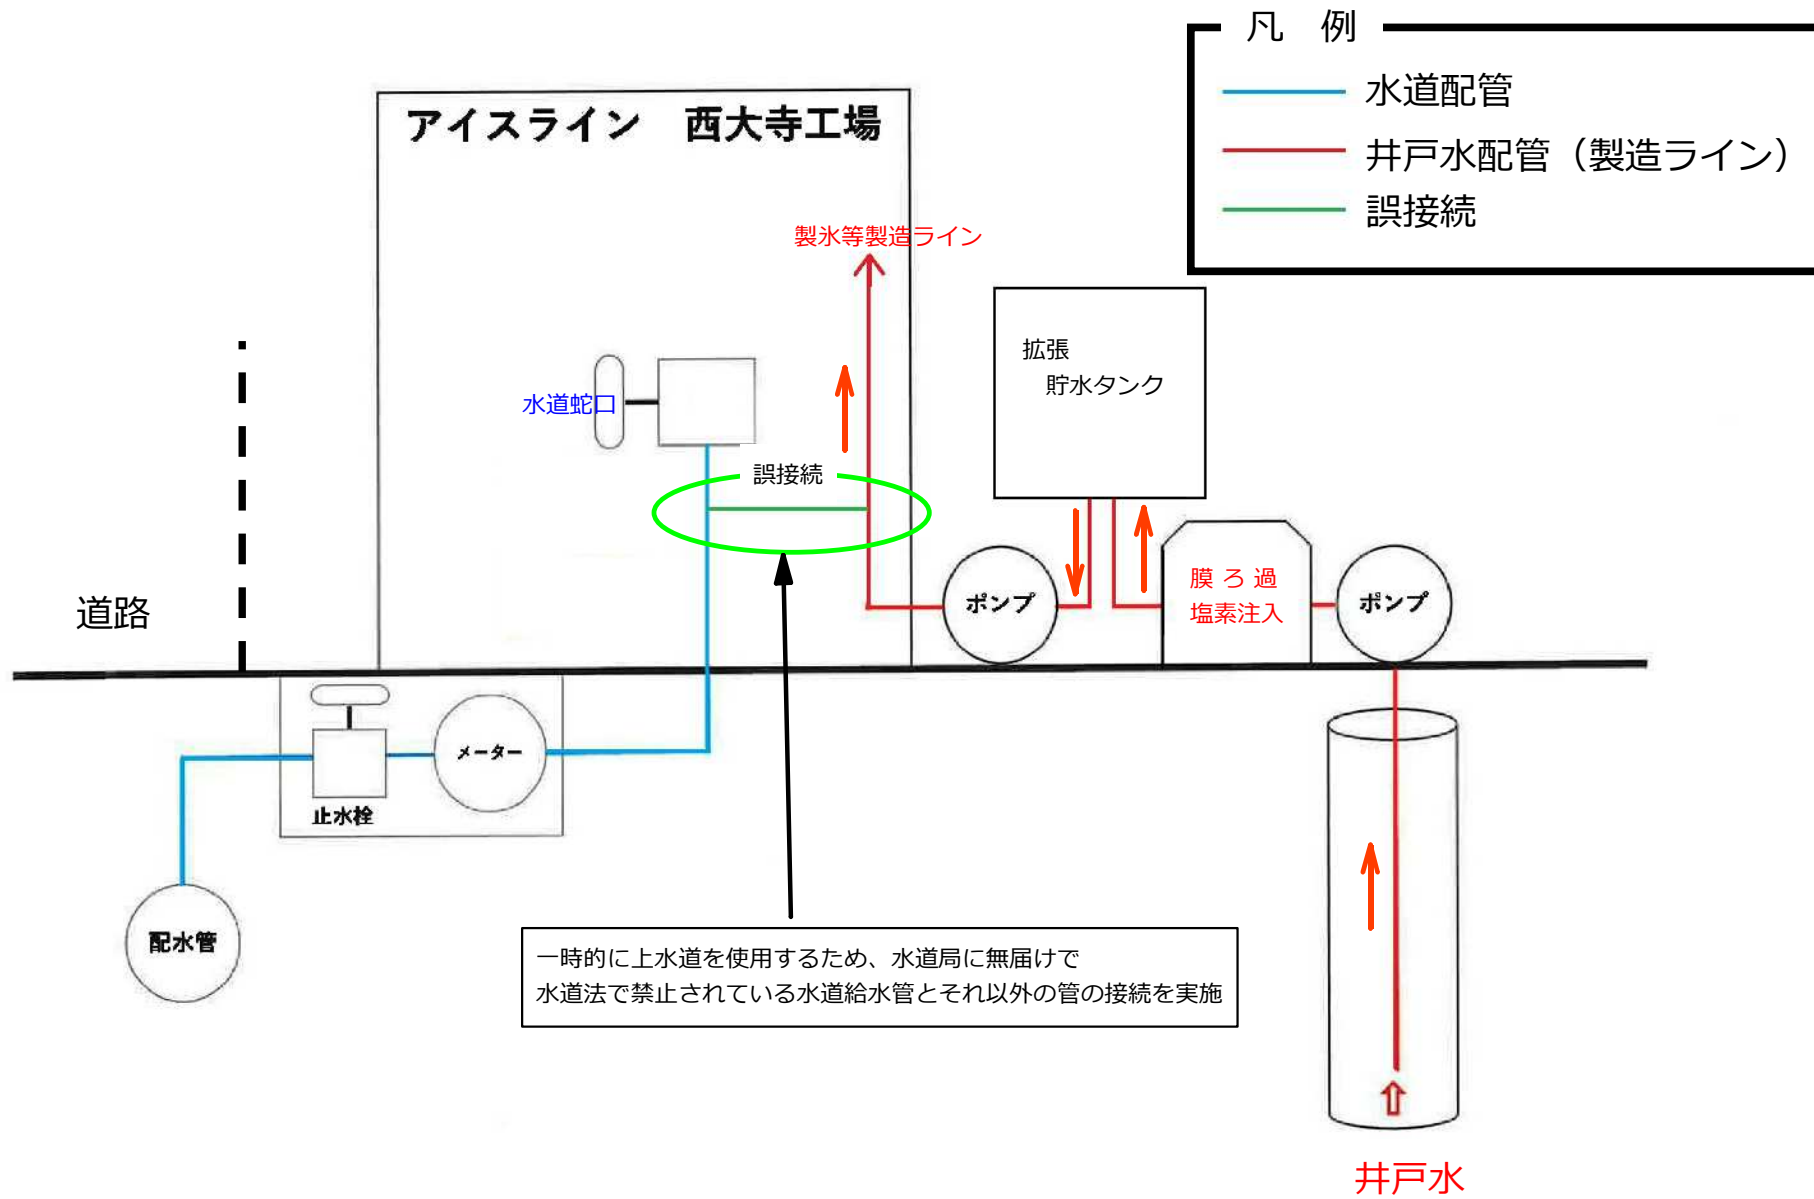
【別紙】配管イメージ図

貯水タンク拡張工事の完了に伴い、原料水をろ過水に戻したが、その際にろ過水配管と水道給水管との切り離しが出来ておらず、また水道本管の圧力よりもろ過水用ポンプの圧力が強かったため、ろ過水が水道本管(配水管)へ押し出され混入する逆流事故が発生した。
