緊急空洞調査による道路下の空洞について（北区伊福町三丁目）

道路下の空洞調査の結果、空洞の可能性ある箇所が確認されたため、掘削により目視確認し、緊急の修繕を行いました。

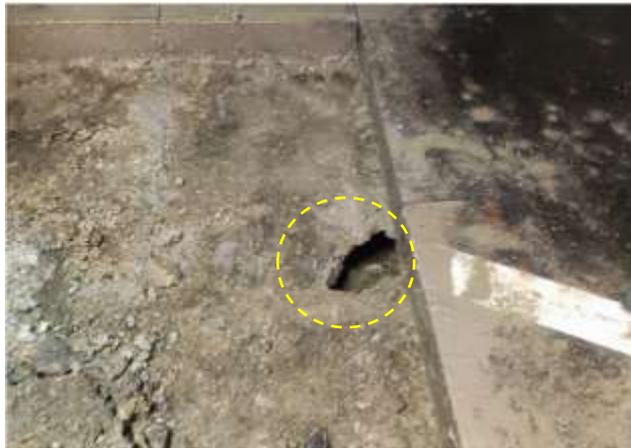
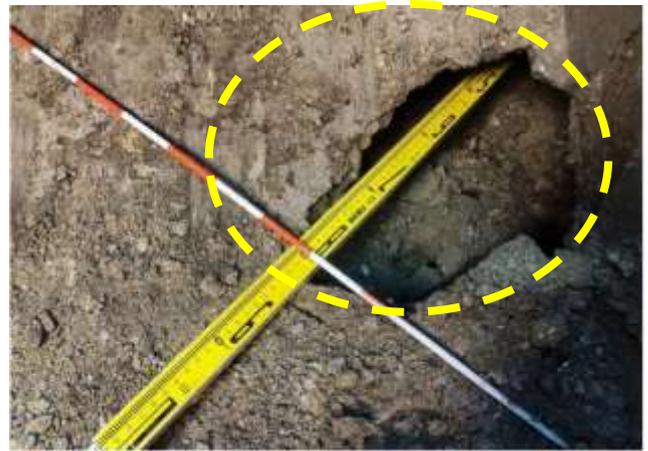
No.1

- 目視確認の結果、No.1 は縦40cm、横80cm、深さ40cm、No.3は直径80cm、深さ30cmの空洞が確認されたが、直ちに陥没事故につながるものではなかった。
- No.2 については空洞が確認されなかった。
- 近接する水路および下水道管きょについては、内部から目視により確認したところ、空洞発生につながるような破損等は確認されていない。
- 空洞の原因は周辺の地下埋設物等の施工時からの経年により生じたと考えられる。
- 掘削箇所については、今後、道路陥没が生じるおそれはなく、空洞を埋め舗装を行った。
