# 史跡岡山城本丸下の段 発掘調査現地説明会資料

岡山市教育委員会

日時：平成27年10月24日（土）13：30～15：00

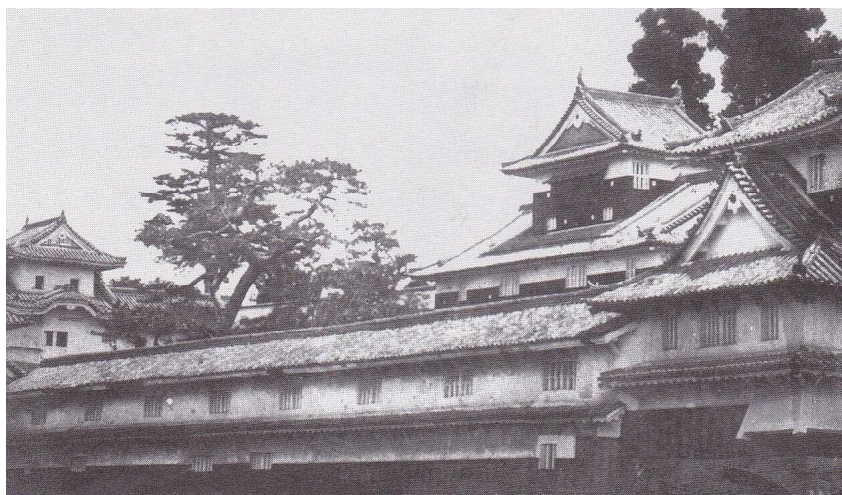
左から修覆櫓・多門櫓・太鼓櫓

内下馬門の西隣にある太鼓櫓から修覆櫓までは多門櫓で結ばれていました。多門櫓とは長屋建ての櫓でこの建物は写真が残されておりその景観を知ることができます。石垣は現在でも目にすることができますが、さらに地表から1mほどの深さまで確認することができました。石垣の前面には石組の溝があったことが明らかとなったほか、石垣上部では10cmほどで栗石層が確認されます。

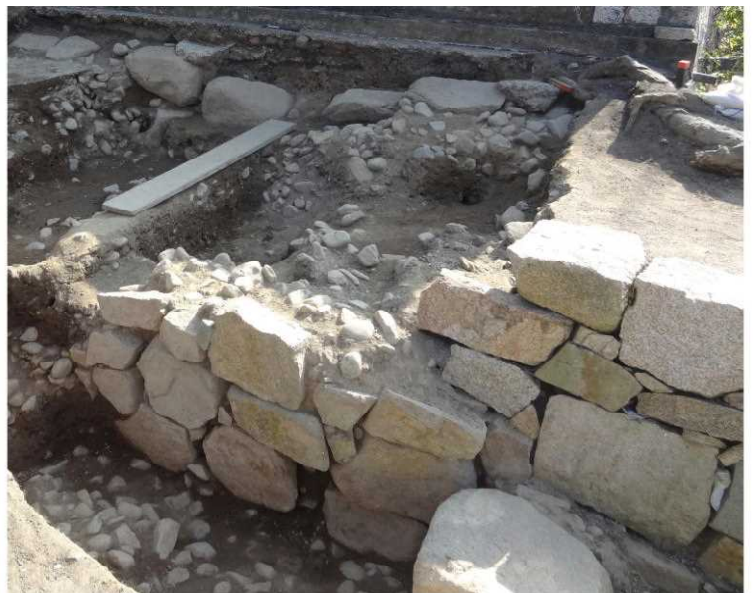
### 【 T 6 】

平成25年度に調査した旗櫓に隣接する石垣です。上部は近代のゴミ穴などで掘り返されており、裏込の栗石がかき出された状態で見つかりました。この石垣には比較的小ぶりな石材が用いられており、基底部から大きくせり出していることなどからも、時期は明らかではないものの積み直しが行われたものと考えられます。
