被災した古い建築物のアスベストにご注意ください。

岡山市 環境局 環境部 環境保全課大気騒音係

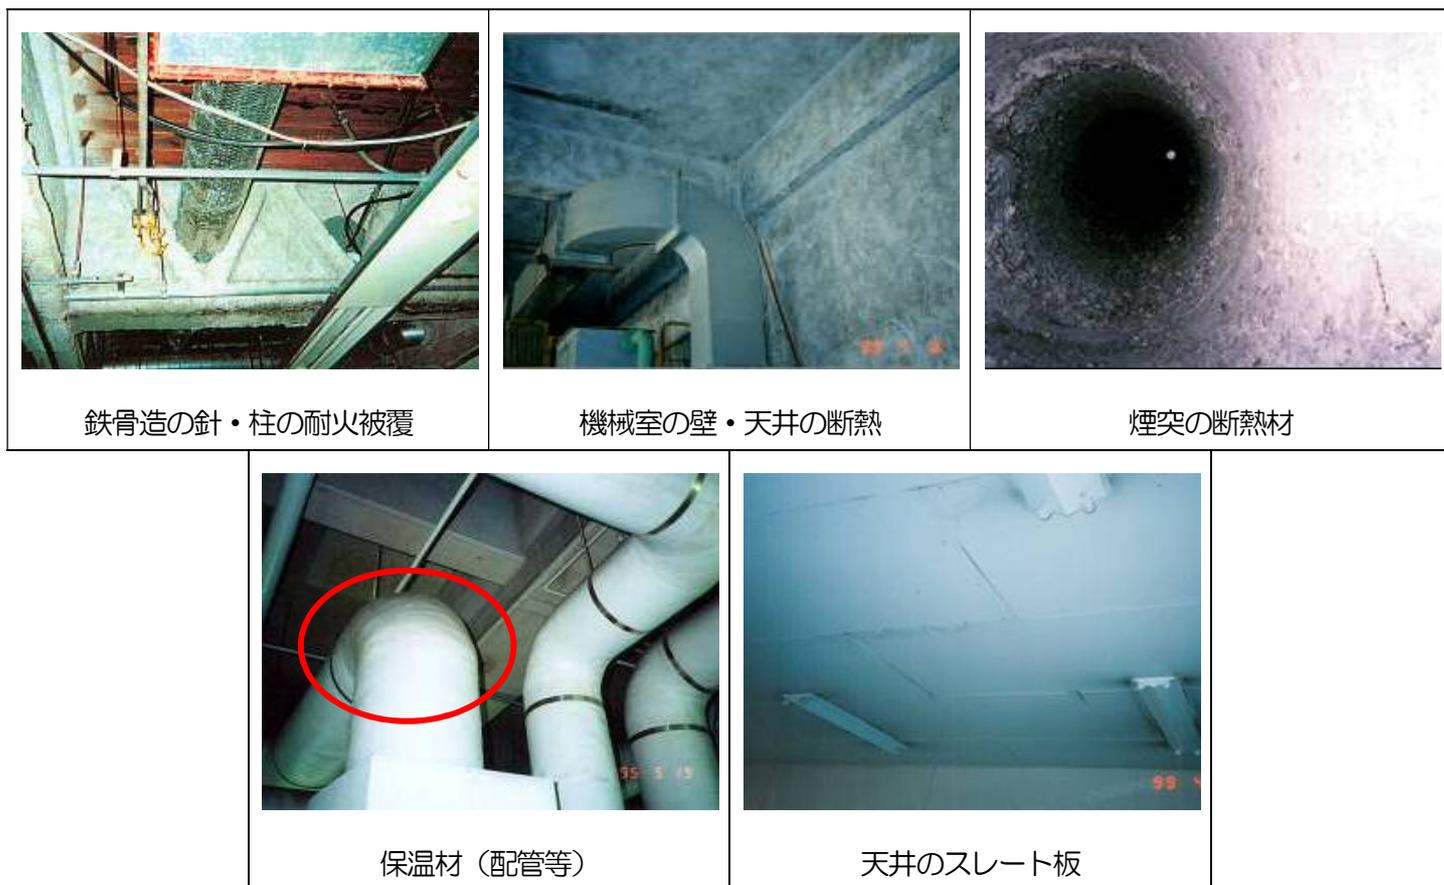
【アスベスト含有建材の例】

- 鉄骨造又は鉄筋コンクリート造の建築物では、柱や梁等に吹付けアスベスト等が使用されている可能性があります。
- 配管等にも、断熱材や保温材として、アスベストを含有するものが使用されていることがあります。
- スレート等にも、アスベストが含まれている可能性があります。
