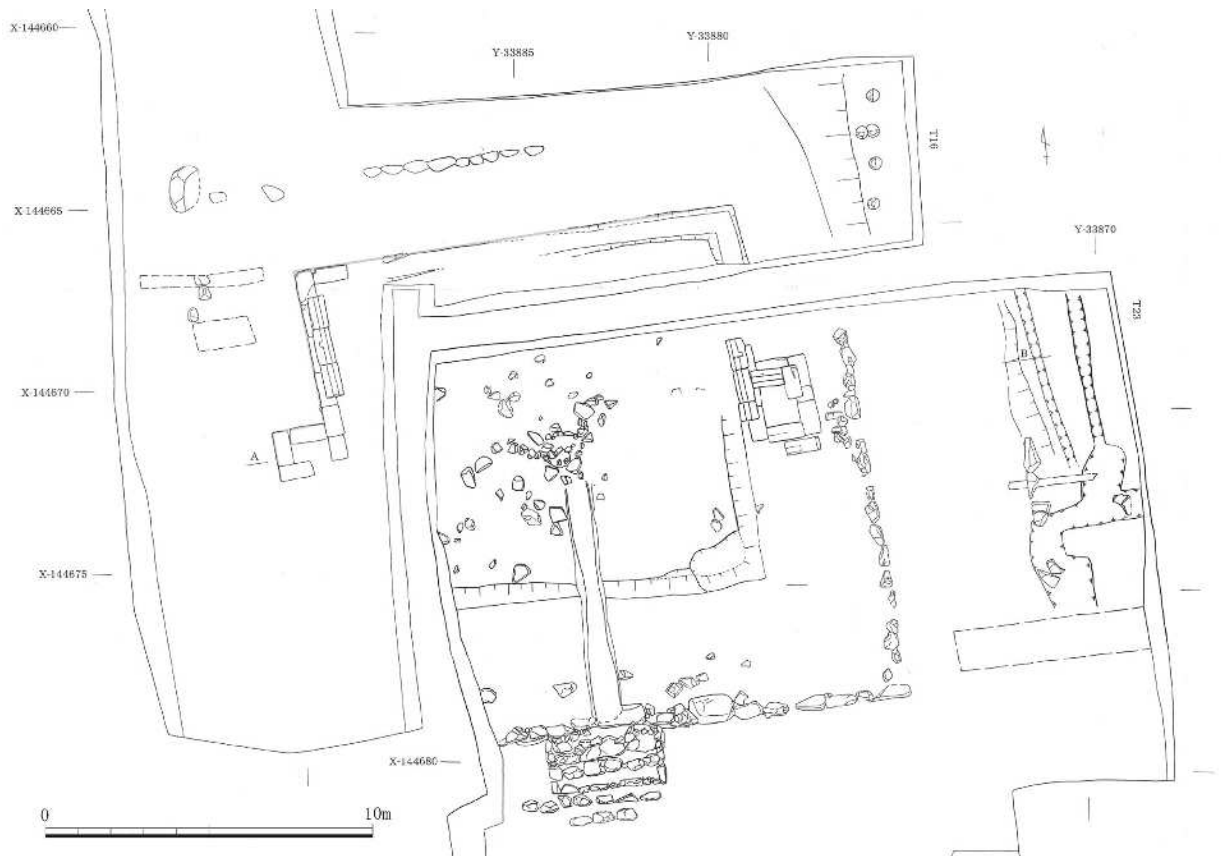
图4 西塔基壇

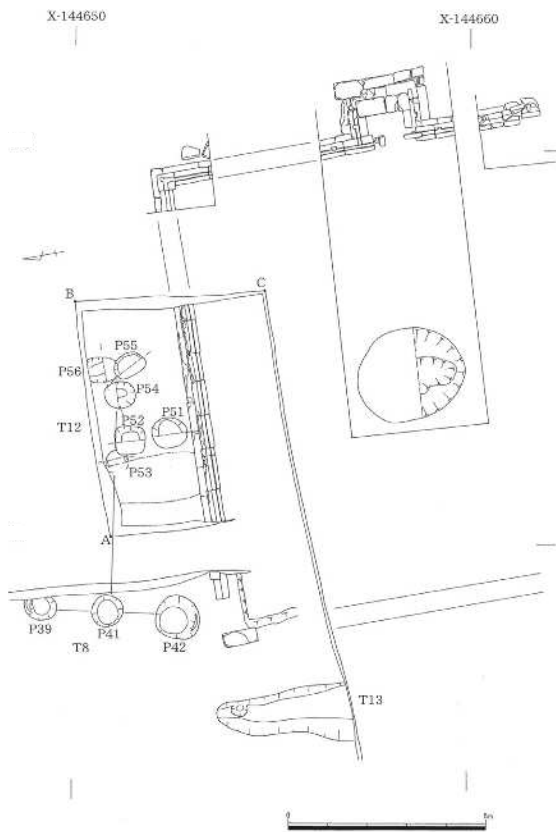
图5 東塔基壇

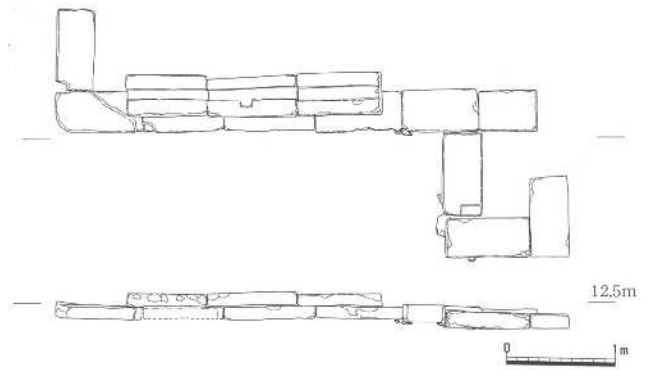
图6 西塔壇上積基壇(西辺)

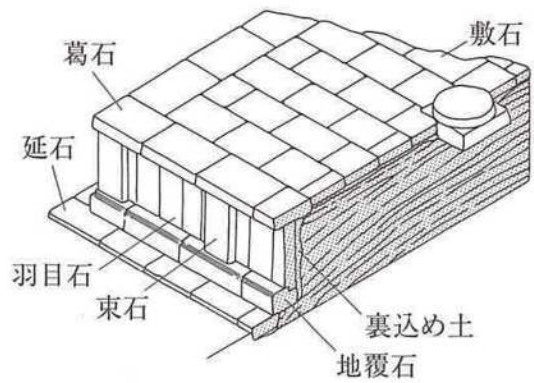
图7 壇上積基壇 参考図
