緊急空洞調査による道路下の空洞について

道路下の空洞調査の結果、空洞の可能性のある箇所が確認されたため、掘削により目視確認し、緊急の修繕を行いました。

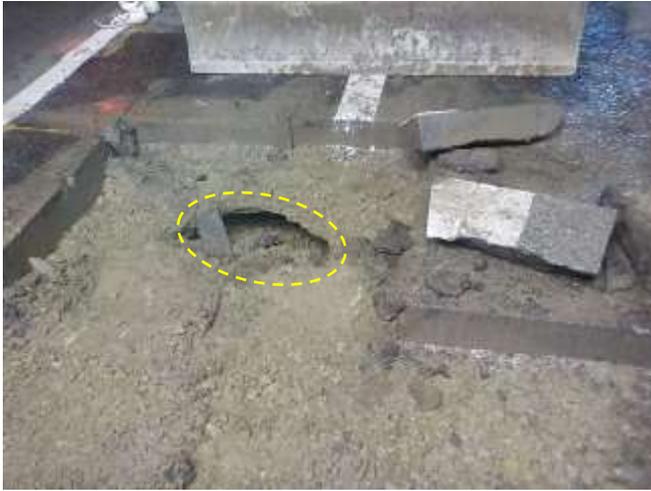
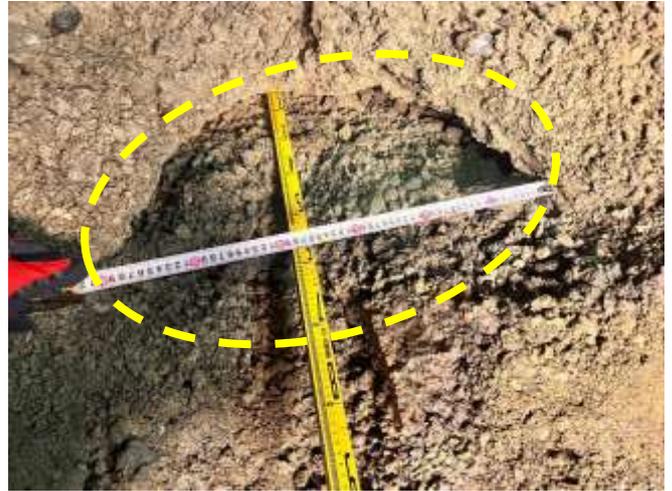
現場写真(開削状況)

- 令和7年2月15日(土)に路面下空洞探査車により現地調査を行った箇所について、令和7年2月28日(金)にデータ解析の結果、異常波形を確認
- 同日夜、道路を掘削し、空洞を目視により確認
- 直径60cm、深さ50cmの小規模な空洞が確認されたが、直ちに陥没に至る状況ではなかった
- 確認後、すみやかに埋戻し、舗装の仮復旧を行い、交通の安全を確保

- 平成 30 年に管内目視調査を実施している路線で、結果は比較的良好であった
- 直ちに破損することは考えられないが、下水管に起因する空洞であるか確認するため管内調査を実施する
- 仮復旧の舗装については、後日、本復旧を行う
