参考4. 地元アンケート実施結果（第5章関係）

（1）高島駅周辺地区

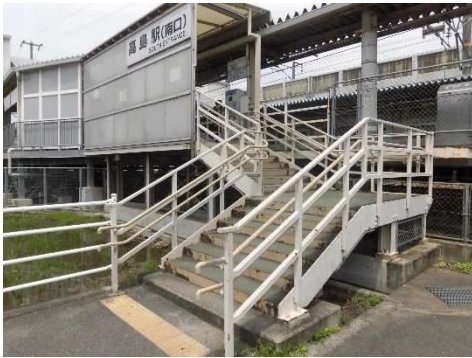
写真ウ

項目		良い点	課題点
北口	スロープ・階段	<ul style="list-style-type: none"> ・階段の幅員が広く、手すりが設置されている。階段下の空間も広く段差もない。 ・階段そばにスロープが設置されており、幅員は広く、勾配は緩やかで、手すりが設置されている。【写真ア】 	<ul style="list-style-type: none"> ・階段の段差が少し高い。 ・スロープの幅員が狭く対向できない。【写真イ】 ・スロープを無理矢理作った感じで手狭感がある。
南口	階段	<ul style="list-style-type: none"> ・十分な広さがある。【写真ウ】 	<ul style="list-style-type: none"> ・スロープがなく、車椅子利用者等は駅への出入りができない。 ・階段部分に屋根がなく、雨の日は券売機の前で傘をさす人、たたむ人で混雑する。 ・混雑時、階段に人が溜まり危険。【写真ウ】
北・南口 共通	券売機	<ul style="list-style-type: none"> ・高さが適当で、利用しやすい。 ・券売機や料金表示などコンパクトで良い。【写真エ】 	<ul style="list-style-type: none"> ・券売機付近が狭く、乗降客で混雑することがある。
	改札口	<ul style="list-style-type: none"> ・フラットで利用しやすい。 ・十分な通路幅が確保されている。【写真オ】 	
構内	トイレ	<ul style="list-style-type: none"> ・バリアフリートイレは、中が広く利用しやすい。 	<ul style="list-style-type: none"> ・男女トイレともに入口が狭く、中も狭い。【写真カ】
	陸橋 (エレベーター・ 階段・通路)	<ul style="list-style-type: none"> ・エレベーターが設置されている。 ・エレベーターは通過型で便利。 	<ul style="list-style-type: none"> ・夜間など全体的に暗い。

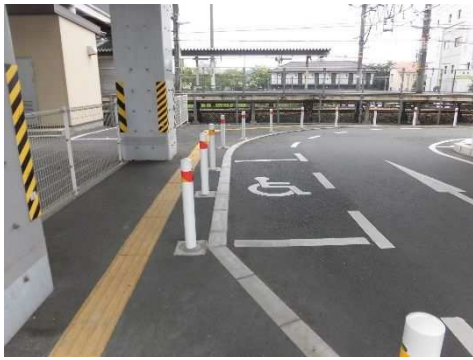
写真ア	写真イ

項目	良い点	課題点
歩道		・舗装が老朽化しており、つまずきやすい。 また、車椅子を押すのも大変。
身体障害者用乗降場		・狭い。 ・身体障害者用乗降場であることを示す案内板がない（路面標示しかない）。 ・駅入口から遠い。 ・ロータリーと駅入口の間にある駐車場に身体障害者用乗降場を設置すると良い。 【写真ア】
案内	・現状の案内で良い。	
その他（人的対応（心のバリアフリー）など）		・全体的に狭く、1台駐車していると後続車が詰まってしまう。【写真イ】 ・ロータリー中央に、無駄なスペースがある。 【写真ウ】

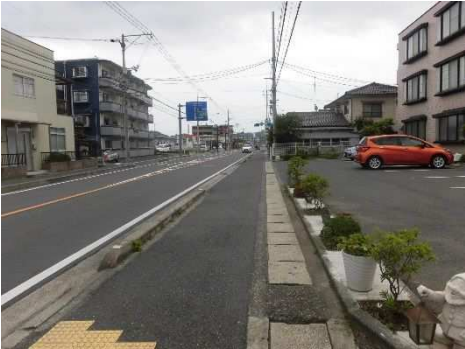
<p>写真ア</p>

項目	良い点	課題点
歩道等	① 広くて歩きやすい。【写真ア】	② 全体的に歩道幅が狭い。また、住宅や店舗等の入口付近で、横断的に傾斜になっている箇所が多い。【写真イ】 ③ 歩道に凹凸がある。 ④ 歩道の側溝の蓋に段差がある。 ⑤ バス停部分の歩道が狭い。バス停の看板がある箇所は一層狭くなっている。【写真ウ】 ⑥ 建物で見通しが悪い。【写真エ】 ⑦ 歩道が設置されていない。【写真オ】 ⑧ バス路線であり、付近に学校があって通学の子供も多いのに、道路幅が狭く歩道もないので危険。【写真カ】 ⑨ 路側帯にグリーンベルトを設置すると良い。【写真キ】 ⑩ 用水路に転落防止柵がなく、危険。 ⑪ 水路上にある倉庫が死角になり、通行車両を確認しづらい。【写真ク】
交差点 (横断歩道、 信号機など)		⑫ 歩行者専用の信号機がほとんどない（南北方向）。

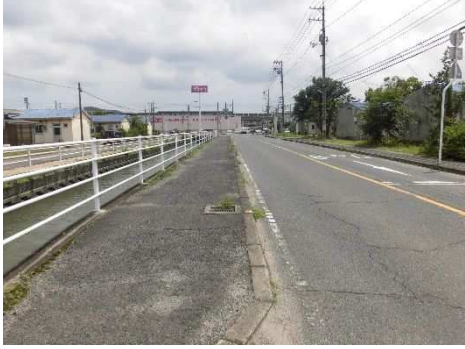
<p>写真ア</p>

項目	良い点	課題点
歩道等	<ul style="list-style-type: none"> ① 幅員が広く平らな部分が多いので歩きやすい。【写真ア】 ② 植樹が美しい。 	<ul style="list-style-type: none"> ③ 歩車道境界等に段差のある箇所や勾配のきつい箇所がある。【写真イ】 ④ 全体的に歩道が狭い。【写真ウ】 ⑤ 路面が荒れている。【写真ウ】 ⑥ 歩道がカーブしていて見通しが悪く、対向者とぶつかりそうになる。【写真エ】 ⑦ バス停や電柱等で、部分的に幅員が狭い箇所がある。【写真オ】 ⑧ 横断する埋設管上部の舗装が盛り上がっている箇所がある。【写真カ】 ⑨ 防犯灯が少なく、夜は暗い。 ⑩ 信号柱があり、歩道が狭くなっている。 ⑪ 側溝蓋にがたつきがあり危険。 ⑫ 信号待ちするスペースが狭い。【写真キ】
交差点 (横断歩道、 信号機など)		<ul style="list-style-type: none"> ⑬ 横断歩道上の路面が荒れている。【写真ク】 <p>(全体)</p> <ul style="list-style-type: none"> ・ 横断歩道が消えかけている箇所が多い。
案内		<ul style="list-style-type: none"> ⑭ 案内板が周辺に1箇所しかなく、地域の地図もわかりにくい。 <p>(全体)</p> <ul style="list-style-type: none"> ・ 駅や学校、公民館、コミュニティハウス等への案内板があると良い。
