- 1 件 名 県道玉柏野々口線災害復旧事業における調査結果の報告について
- 2 概 要 令和2年度の会計実地検査において、平成30年7月豪雨の災害復旧工事で築造したコンクリート擁壁について、強度不足の指摘を受けました。そのため、令和3年3月より約1年2か月にわたる通行止めを行い、補強対策のための追加工事を行いました。
その原因等について調査を行い、このたび結果がまとまりましたのでお知らせします。
- 3 調 査 結 果 (1) 原因
擁壁の設計の際、設計コンサルタントが行った構造計算の中で安全率、摩擦係数、設計水平震度に間違いがあったものです。
この度の調査の結果、当該構造計算は契約に無いものであったこと、また、この構造計算の内容について、職員の精査が不十分なまま災害復旧工事を発注したことが判明しました。
さらに、現場の状況に合わせた設計修正が行えていなかった部分があったことなどにより、結果として擁壁の安定性の低下を招きました。(詳細は資料2)
(2) その他の主な判明事項
2工区擁壁裏法面を掘削しないこととしましたが、それに相当する契約金額の減額変更をしていませんでした。また、工事費の積算書中の施工単価、処分費単価の設定に誤りがあり、過大な積算となっていました。

県道玉柏野々口線災害復旧事業における調査結果の報告ついて 資料 1

県道玉柏野々口線道路補強対策工事
(コンクリート擁壁強度不足解消のための工事)

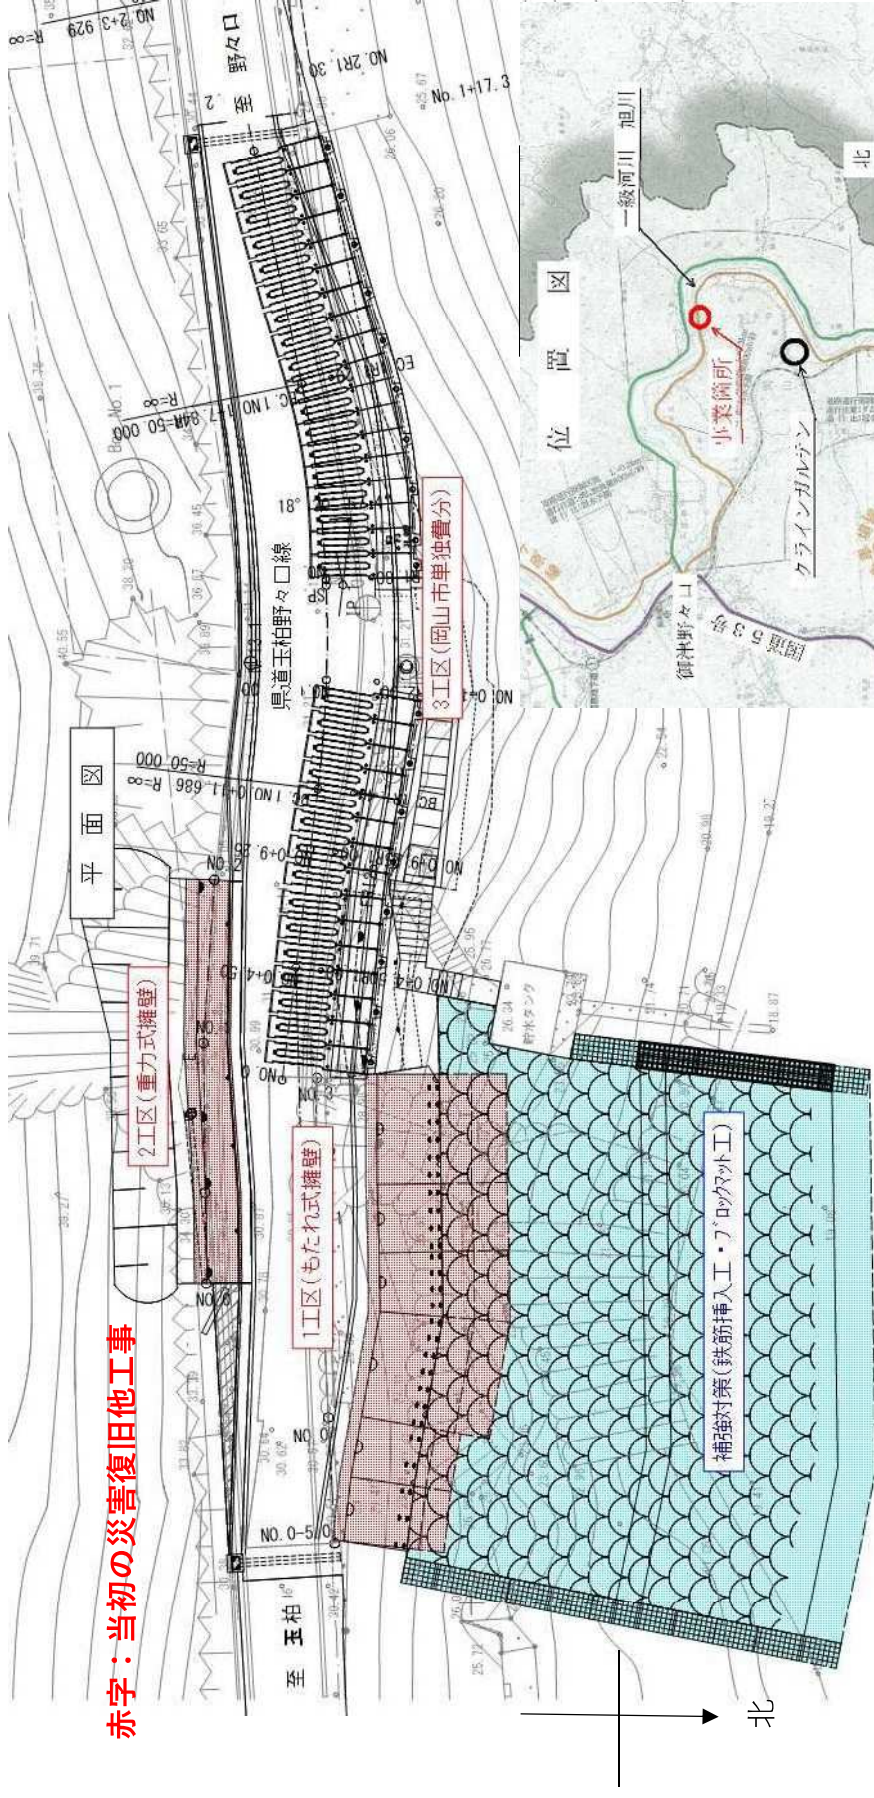
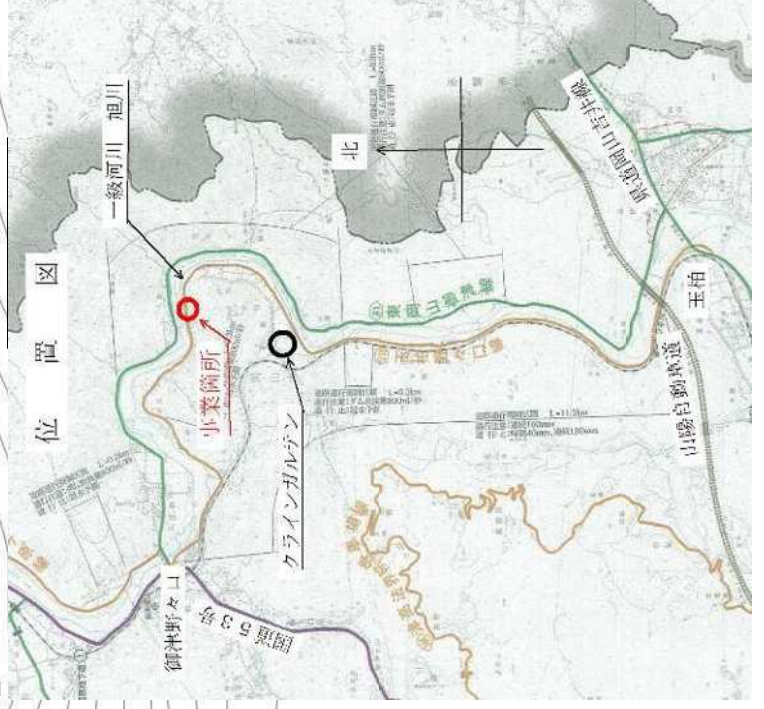
構造物が不安定となった要因（施工時）

- 掘削勾配を緩くした。（滑動力が大きくなり安全率が下がった。）
- 想定で使用した擁壁底面と地盤との摩擦係数より掘削後の実際の地盤との摩擦係数が小さかった。（抵抗力が小さくなり安全率が下がった。）

- 鉄筋挿入工**
鉄筋を擁壁裏側の岩盤まで挿入して固定し、擁壁を補強

- ブロックマット工**
川が増水したときに、擁壁前の土砂が流されるのを防ぐブロックマットの設置
