# 令和5年度 池田小池 (1004003) + 妙窪池 (1004004) + 池田池 (1004015) + 妙池 (1004016) + 新池 (1004017) 浸水想定マップ

【ため池浸水想定マップ】  
 ため池は農業用水の供給等の多面的機能を持っています。一方で地震や豪雨の発生により、決壊すると大きな災害につながる危険性も併せ持っています。そこで、ため池決壊被害の軽減、防災意識の向上を目的として「ため池浸水想定マップ」を一定規模のため池毎に作成しました。  
 日頃からため池災害に備え、避難ルートを確認するなど迅速な避難や災害対応の基礎資料\*として活用していただければと考えています。

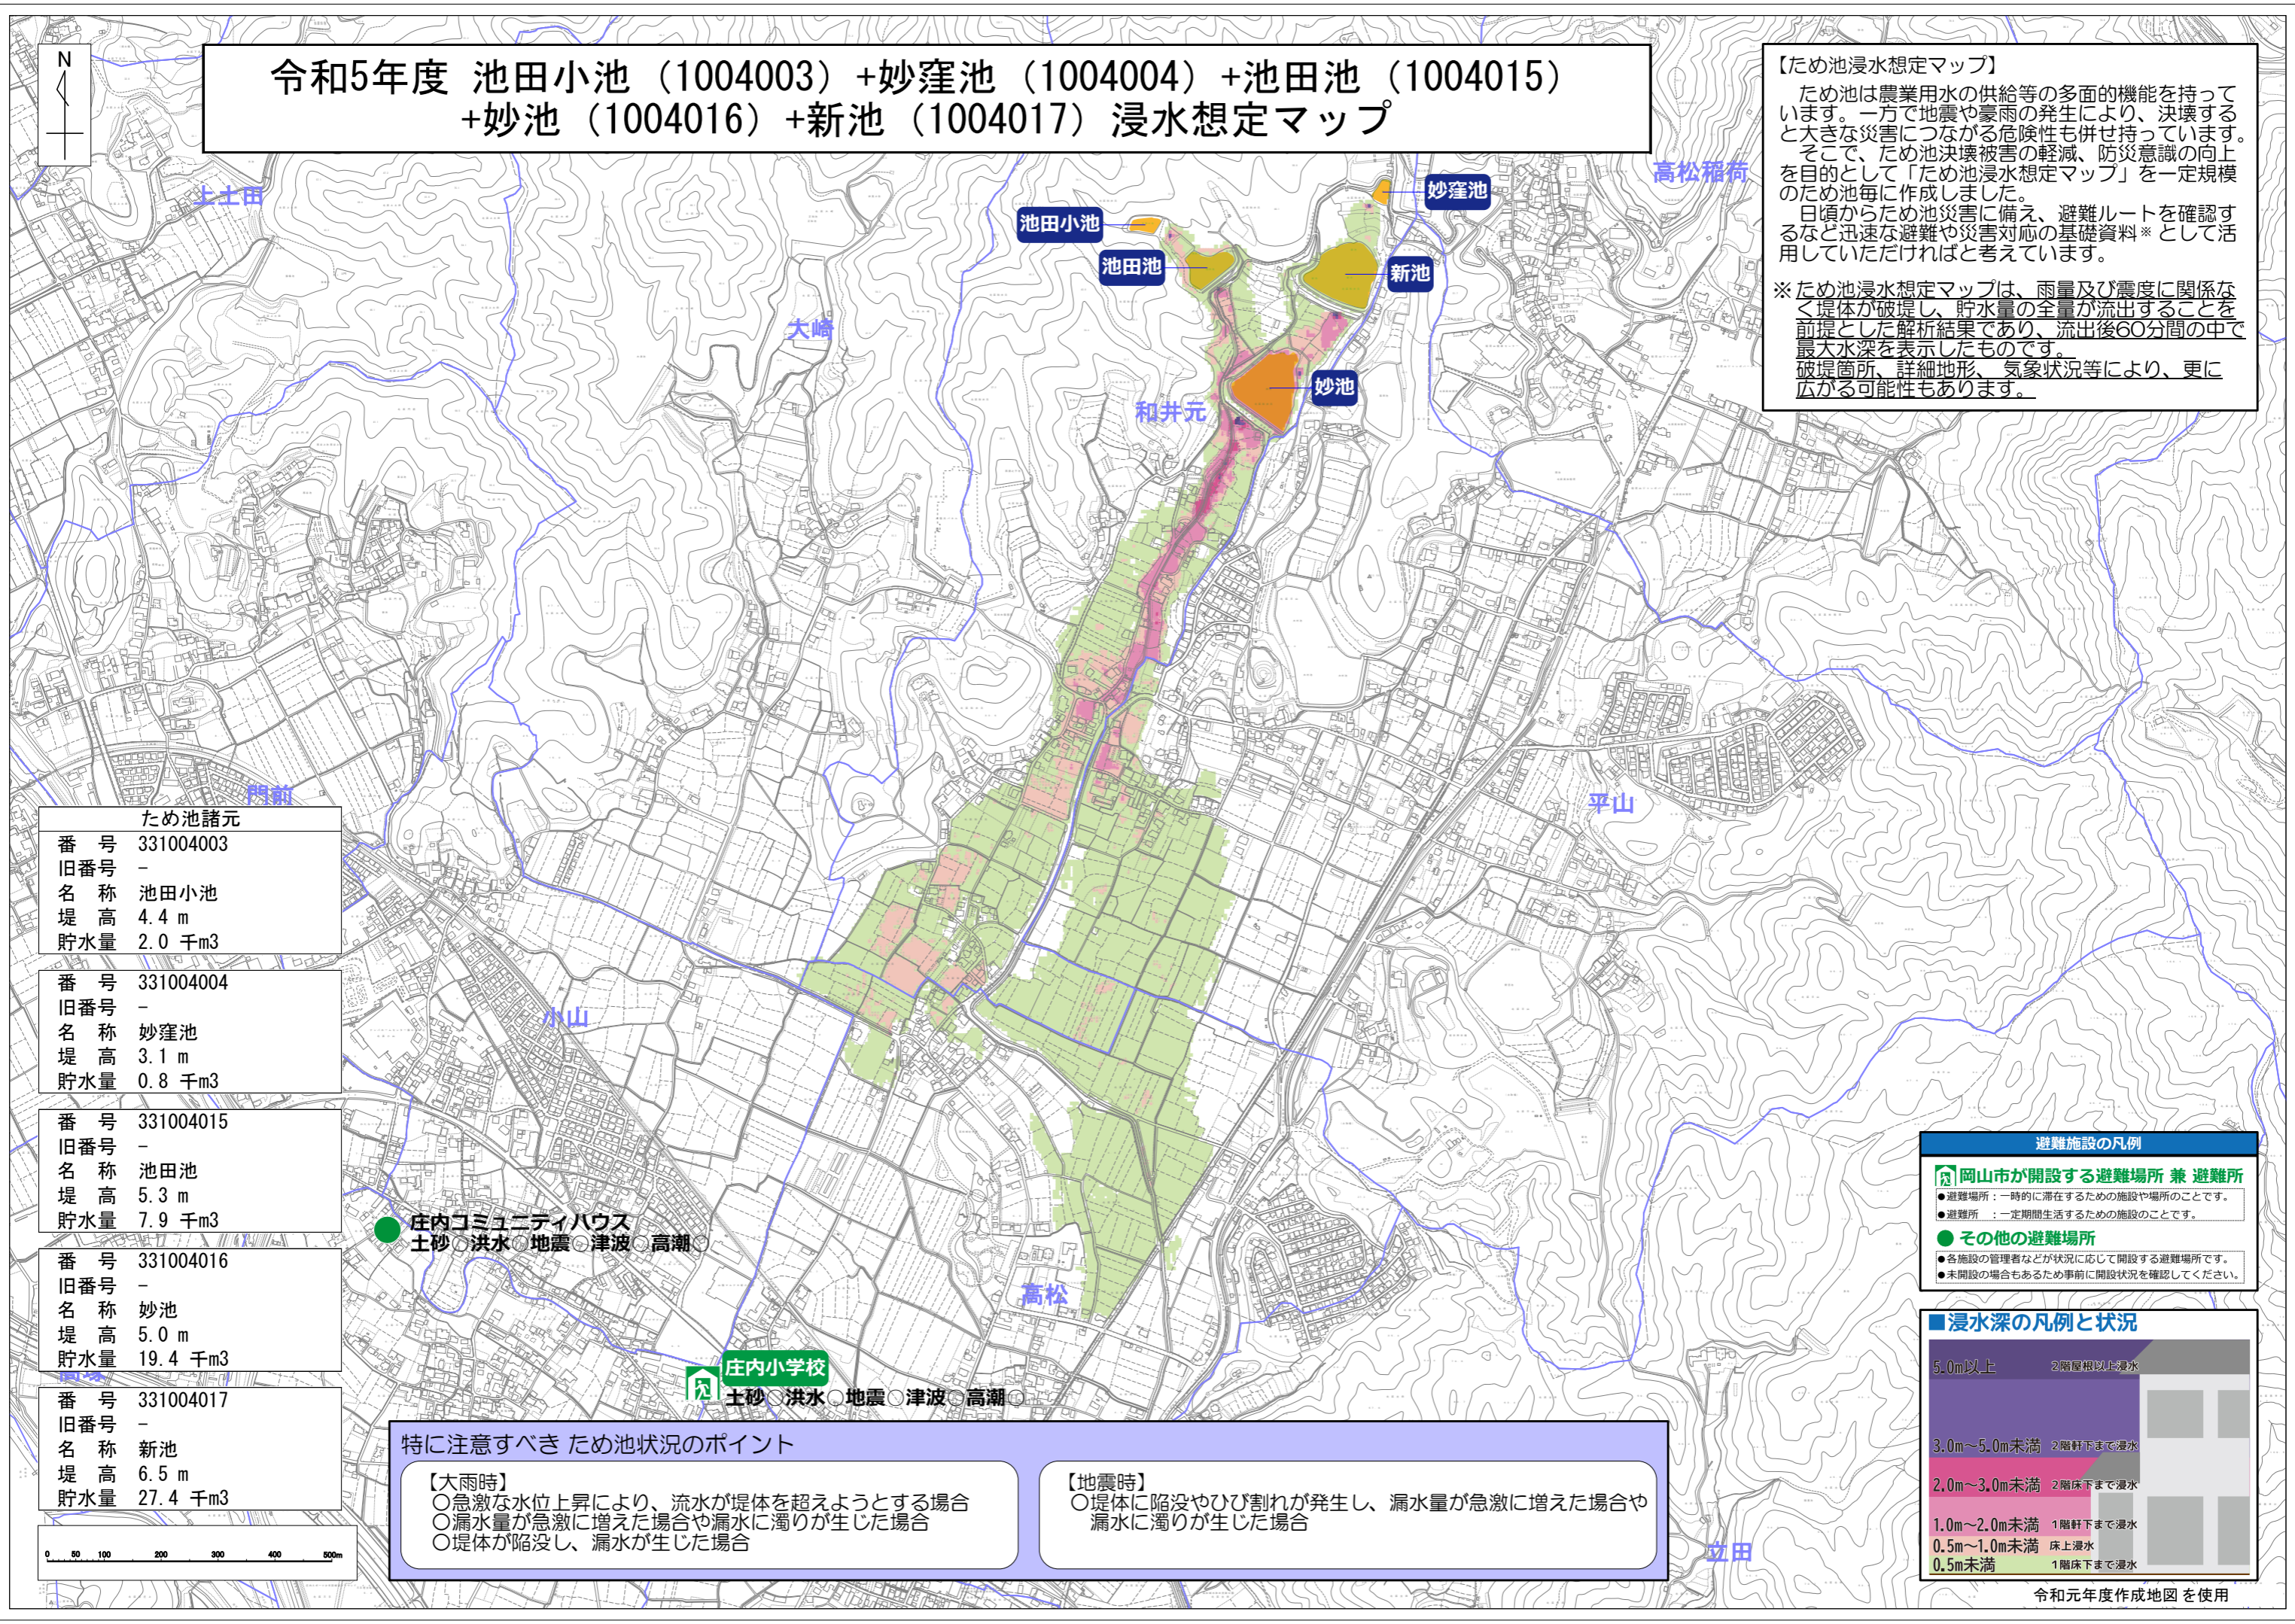
\*ため池浸水想定マップは、雨量及び震度に関係なく堤体が破壊し、貯水量の全量が流出することを前提とした解析結果であり、流出後60分間の中で最大水深を表示したものです。  
 破堤箇所、詳細地形、気象状況等により、更に広がる可能性もあります。

ため池諸元	
番号	331004003
旧番号	-
名称	池田小池
堤高	4.4 m
貯水量	2.0 千m3
番号	331004004
旧番号	-
名称	妙窪池
堤高	3.1 m
貯水量	0.8 千m3
番号	331004015
旧番号	-
名称	池田池
堤高	5.3 m
貯水量	7.9 千m3
番号	331004016
旧番号	-
名称	妙池
堤高	5.0 m
貯水量	19.4 千m3
番号	331004017
旧番号	-
名称	新池
堤高	6.5 m
貯水量	27.4 千m3

5.0m以上	2階屋根以上浸水
3.0m～5.0m未満	2階軒下まで浸水
2.0m～3.0m未満	2階床下まで浸水
1.0m～2.0m未満	1階軒下まで浸水
0.5m～1.0m未満	床上浸水
0.5m未満	1階床下まで浸水
