# レジオネラ症予防対策としての 過炭酸ソーダを用いた 入浴施設の洗浄方法の研究

船橋市保健所 衛生指導課

(大同生命厚生事業団助成金事業)

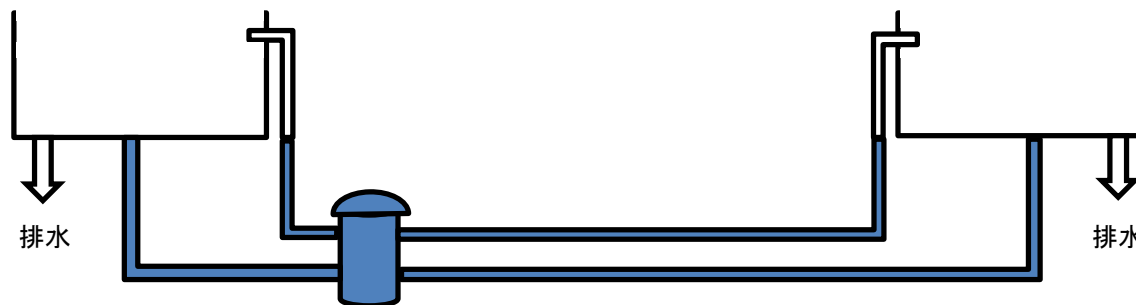
浴槽は空になるが、循環配管の中には...

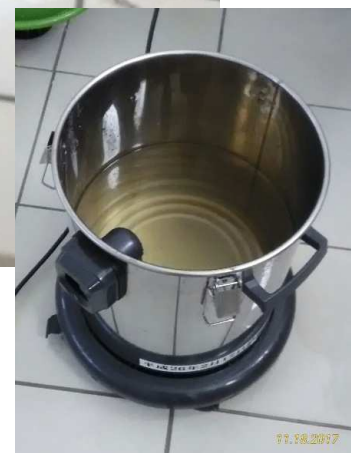
水位計配管から水を抜く作業

ブラッシング清掃できず、洗浄、消毒も十分に薬品が行きわたらない欠陥構造と言える。

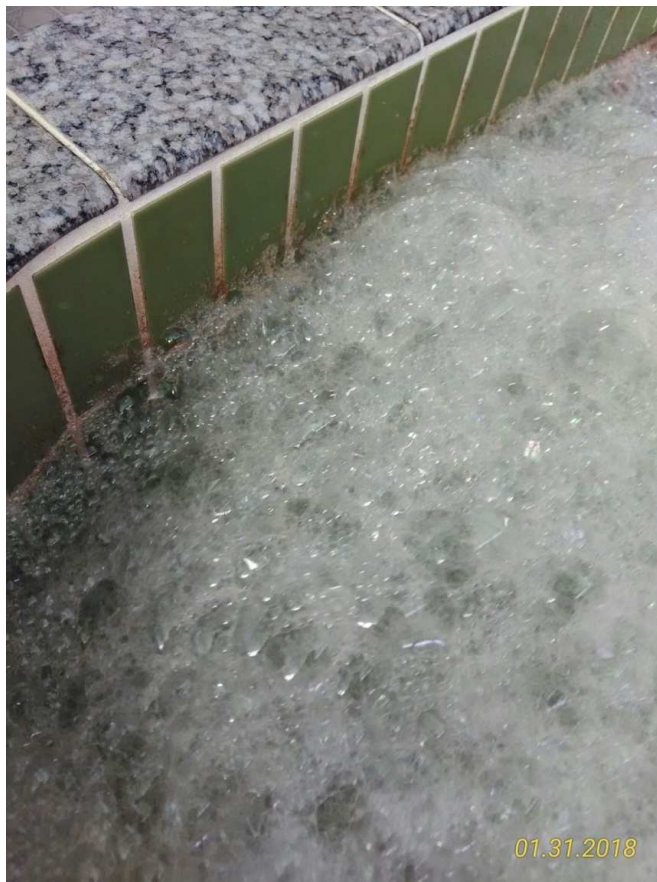
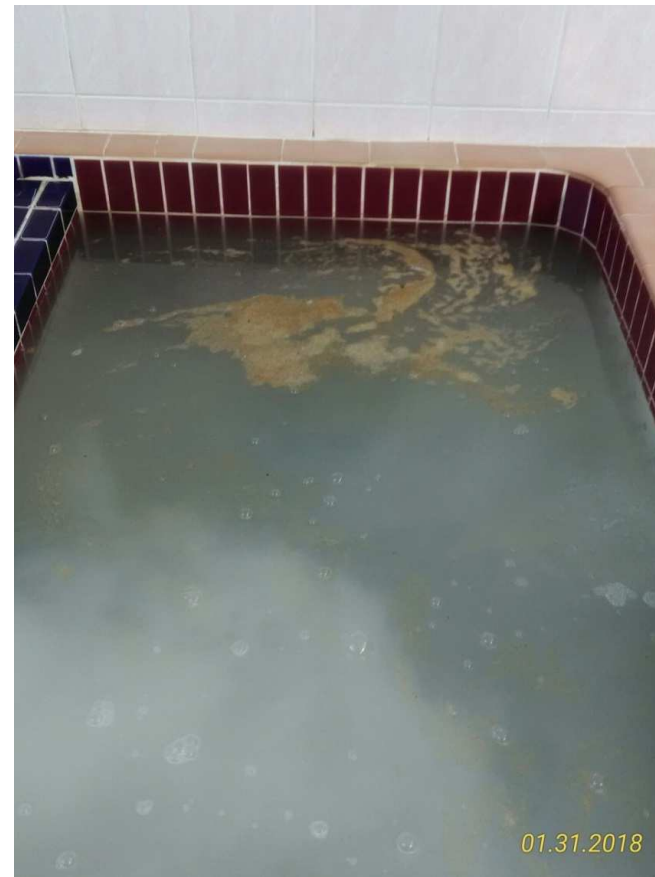
# 浮いてきた配管の汚れ

循環部分が少ないので、  
汚れの量も少ない。

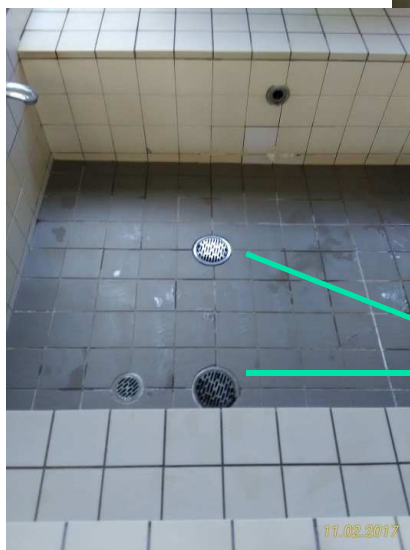
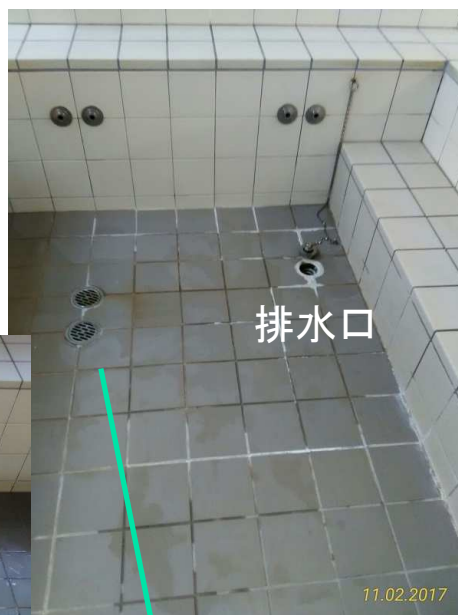
床面に排水口以外の口がある。

ろ過器吸込み口  
ジェット吸込み口  
水位計吸込み口

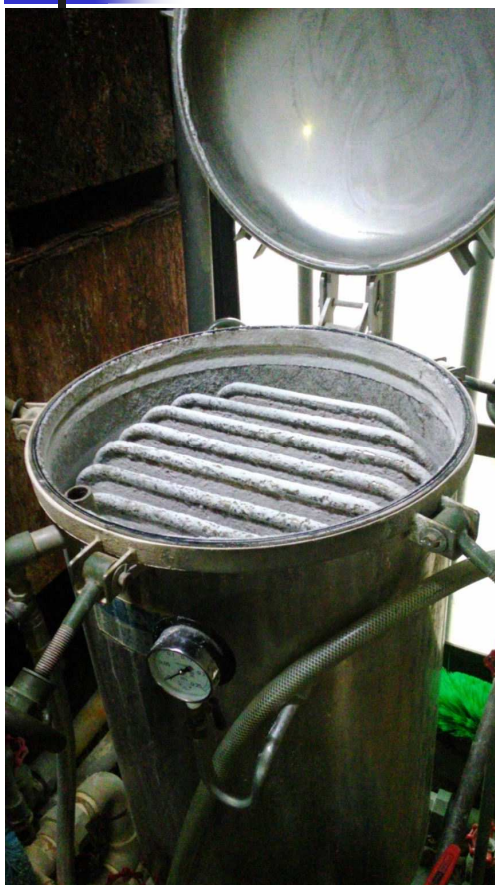
# ろ材を毎日清掃できるろ過機

最も汚れの貯まる場所を  
毎日清掃・洗浄できる。
